熊本地震の建物被害 —特定メッシュの悉皆調査—

2016年8月20日
名大—NIED交流会

防災科学技術研究所 社会防災システム研究部門
佐伯琢磨

平成28年熊本地震 現地調査

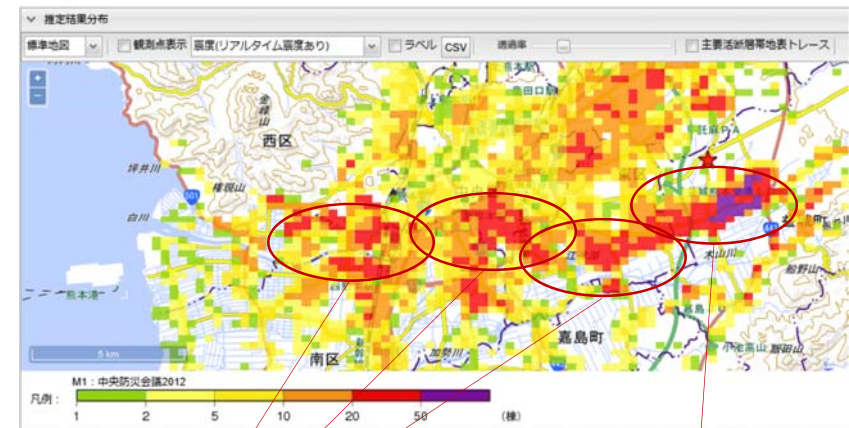
リアルタイム地震被害推定システムによる本震の全壊棟数推定結果

熊本市内で全壊棟数が
多く推定されている地域の実態調査

益城町での帯状に全壊棟数が
多く推定されている地域の実態調査

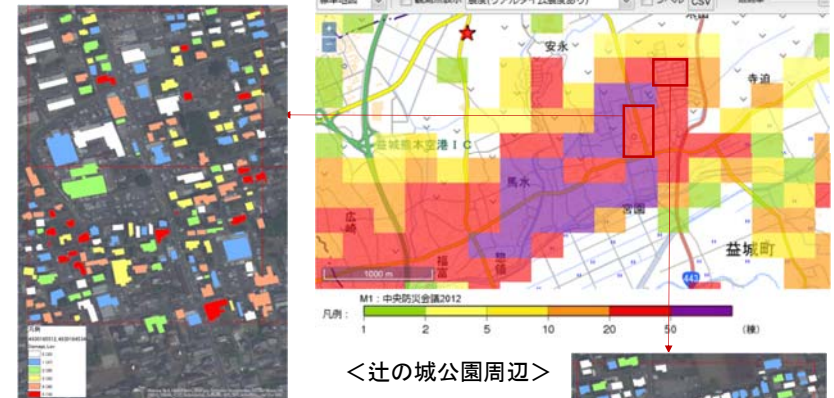
リアルタイム地震被害推定システムによる本震の全壊棟数推定結果(益城町)

調査箇所	調査棟数	全壊棟数 (岡田高井のD4、D5)	当該地域の計測震度
益城町役場周辺	185	56 全壊率(30.3%)	6.7 (本震:益城町宮園)
辻の城公園周辺	141	1 全壊率(0.7%)	6.5 (本震:Kik-net益城)

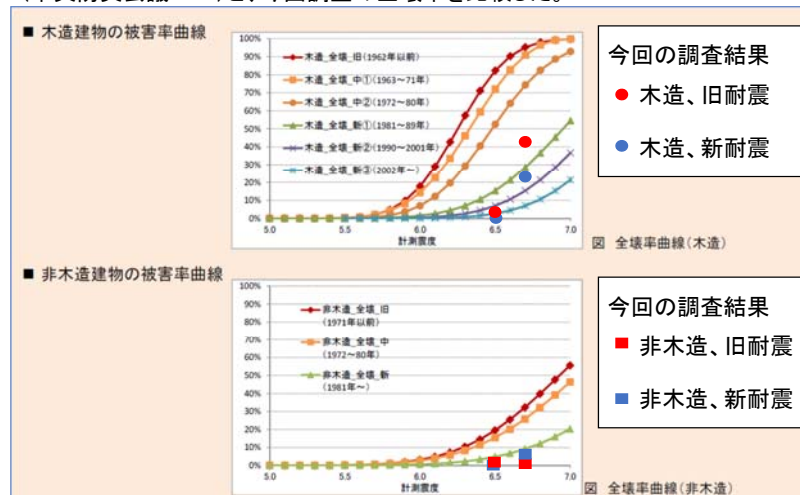
地震被害推定システムに組み込まれている5つの全壊被害率曲線のうちの1つ(中央防災会議2012)と、今回調査の全壊率を比較した。

- 新耐震(1981年以降の建築)でも、大きな被害を受けているものが見られた。この原因としては、以下が考えられる。
- 震度7の地震動を2回受けたことで、新耐震基準の建物であっても、大きな被害を受けてしまった。
- 写真にはうまく写っていないが、地盤変状の影響も考えられる。
- 先ほどの被害率曲線の比較で、新耐震は木造・非木造とも、全壊率が中央防災会議2012の被害率曲線と近くなっている。一方、旧耐震のものは、木造・非木造とも、全壊率が中央防災会議2012の被害率曲線より、小さくなっている。このことが、相対的に新耐震の建物被害が目立つ結果になったと考えられる。

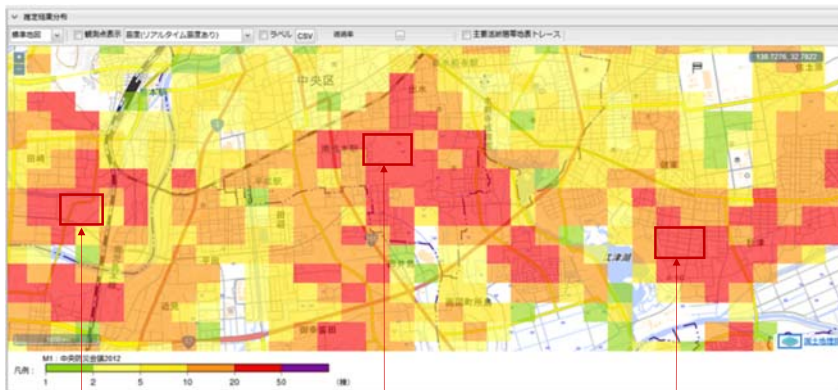
熊本市内において、被害推定システムによる推定結果で全壊棟数が20棟以上の250mメッシュが4つ連続しているところ3か所を対象に、建物被害調査を行った。

熊本市西区野中1丁目付近		熊本市中央区出水5,6丁目付近		熊本市東区若葉4丁目付近	
建物被害推定結果	4メッシュ合計	建物被害推定結果	4メッシュ合計	建物被害推定結果	4メッシュ合計
D1	44	D1	52	D1	173
D2	10	D2	8	D2	48
D3	1	D3	1	D3	6
D4	0	D4	1	D4	3
D5	0	D5	1	D5	0
D6	0	D6	0	D6	0
全壊棟数(D4以上)	0	全壊棟数(D4以上)	2	全壊棟数(D4以上)	3
被害推定システム全壊棟数	69~157	被害推定システム全壊棟数	48~134	被害推定システム全壊棟数	52~147

リアルタイム地震被害推定システムは、益城町においては被害分布をある程度正しく推定できているが、熊本市内を含めた全体では全壊棟数を過大評価している。
