地震, 火山活動で想定される河川水系を介した二次被害

田代 喬

名古屋大学減災連携研究センターライフライン地盤防災寄附研究部門

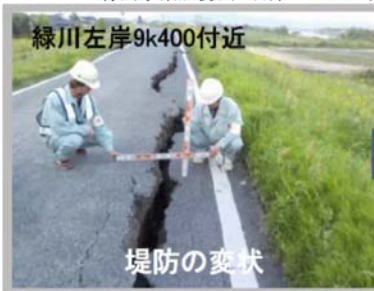
堤防の変状

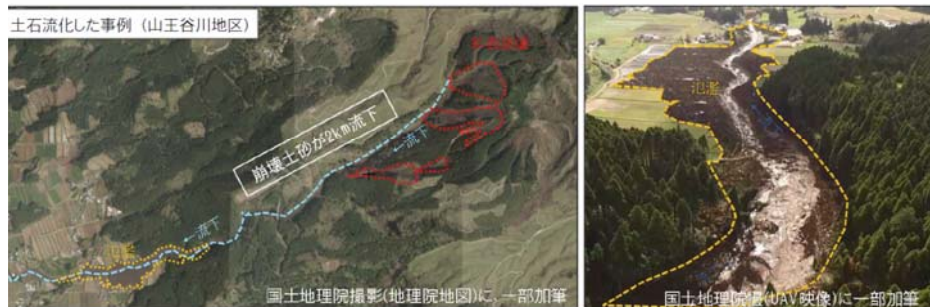
土石流化した事例(山王谷川地区)

3. 崩壊土砂が土石流化して下流まで流出

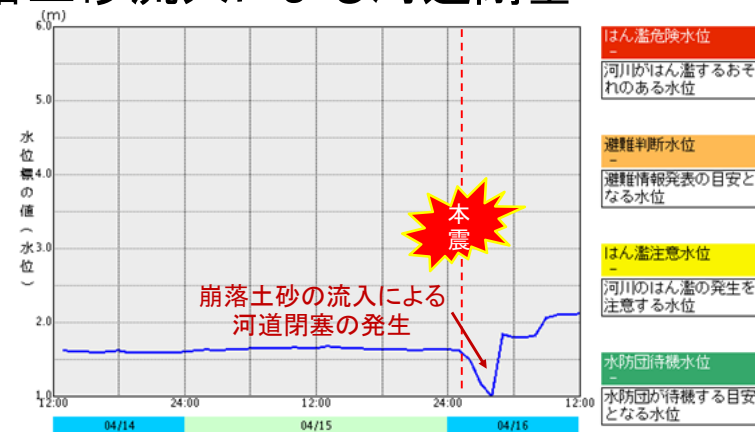
図 白川立野(右岸45.15km)における水位の変化(川の防災情報, 以下URLより)
<http://www.river.go.jp/kawabou/ip/SuiiKobetu.do?obsrvid=2282500400026&gameid=01-1003&stgGrpKind=survOnly&fldCtIParty=no&fvrt=yes>

白川立野地点において4/16・2時頃に水位低下し, 4時頃に水位上昇
 ⇒4/16・01:25の本震が引き起こした土砂崩落によって
 一時的に河道閉塞が発生した(国土交通省第2報)

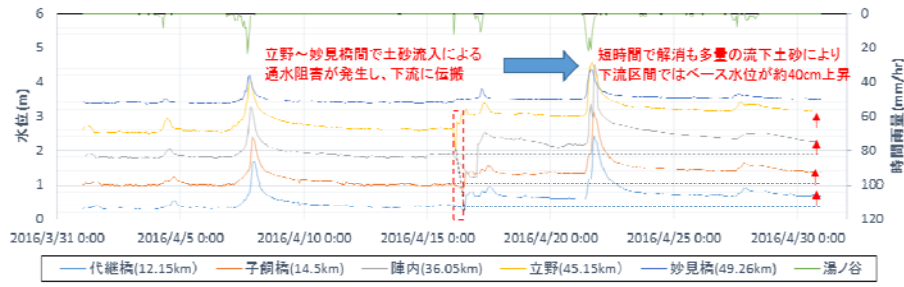
土砂流入による白川の水位変化 地すべり・崩壊

一時的な河道閉塞による水位上昇は流下方向に伝播し、30km以上下流の代継橋でも観測

河道閉塞解消後の現状でも平時の水位が40～60cm上昇している

土石流だけでなく外水氾濫のリスクが上昇

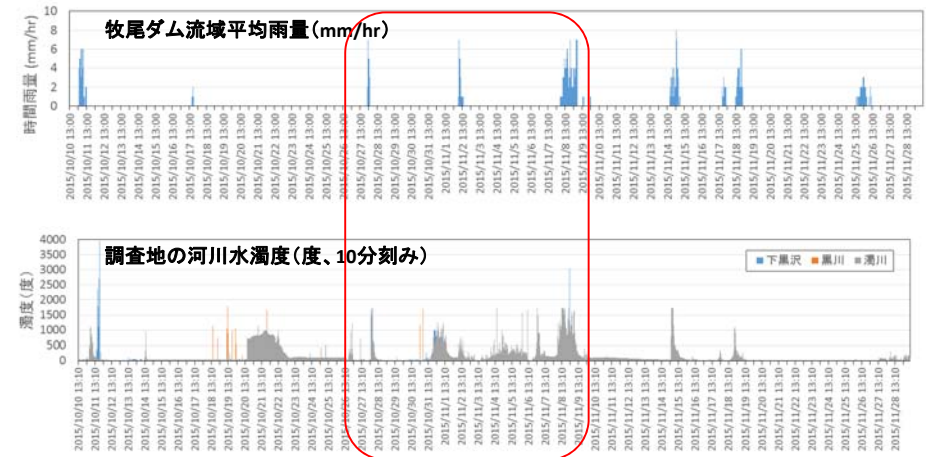
河川水の濁度の変化

崩壊・噴火の影響が残る 濁川・下黒沢 と 黒川 で異なる傾向

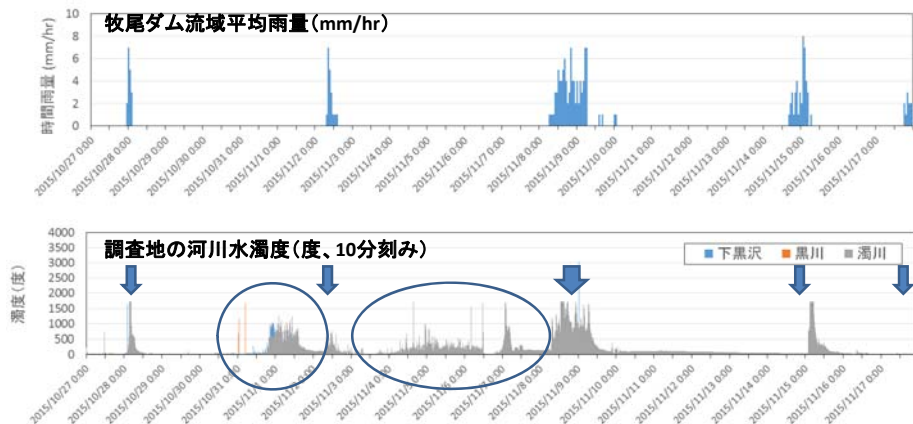
河川水の濁度の変化(2)

弱い降雨(6mm/hr程度)に伴って濁度の上昇が確認
さらに、降雨によらない(?)濁質成分の流出が確認

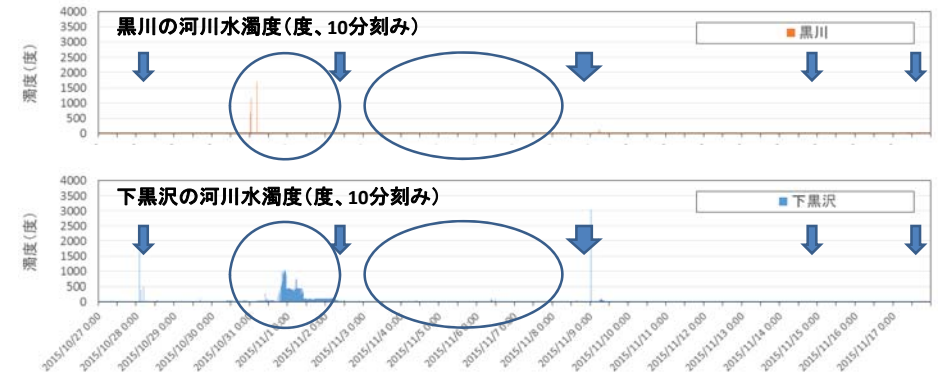
河川水の濁度の変化(3)

黒川では弱い降雨があっても濁度は上昇しないが、
下黒沢では降雨に伴う出水のほかにも濁質成分の流出が確認

- 弱い雨(6mm/hr程度)で大きく上昇(1500～3000度)。降雨・流出へ敏感に应答。
- 下黒沢の濁度上昇は、**沢単位の微小な集水域における降雨が影響**している可能性
