# 2016年熊本地震 架管被害調査 (熊本市、益城町)と考察

名古屋大学 減災連携研究センター  
北野哲司

【平成28年11月12日 南海トラフPJ\_NN会@減災館】

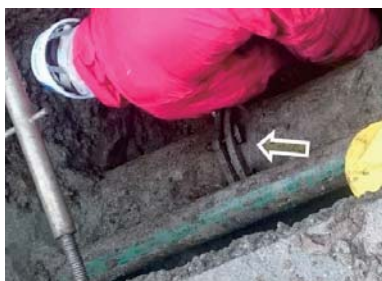
機械的接合の継手緩み漏れ

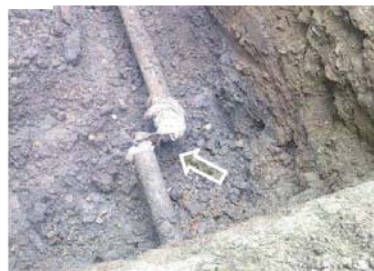
ねじ接合の折損

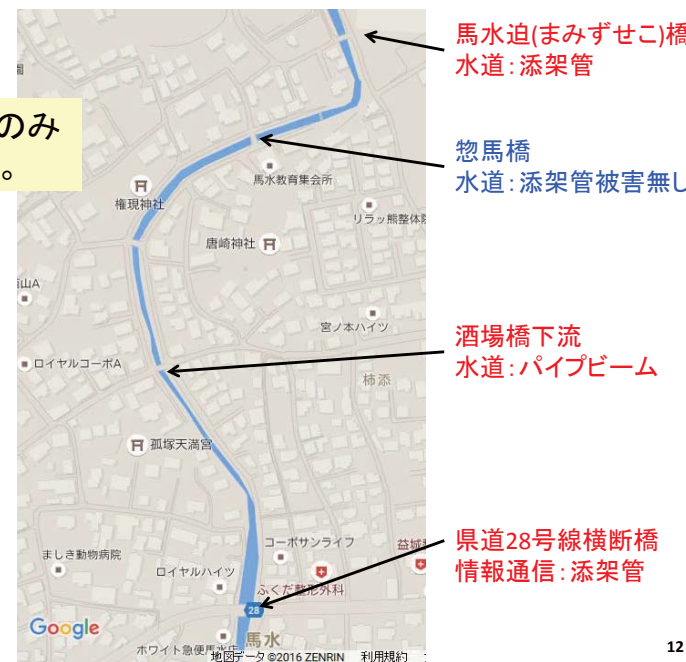
# 益城町地内鉄砂川に架かる架管

東西方向の架管のみに  
変形・損傷有り。

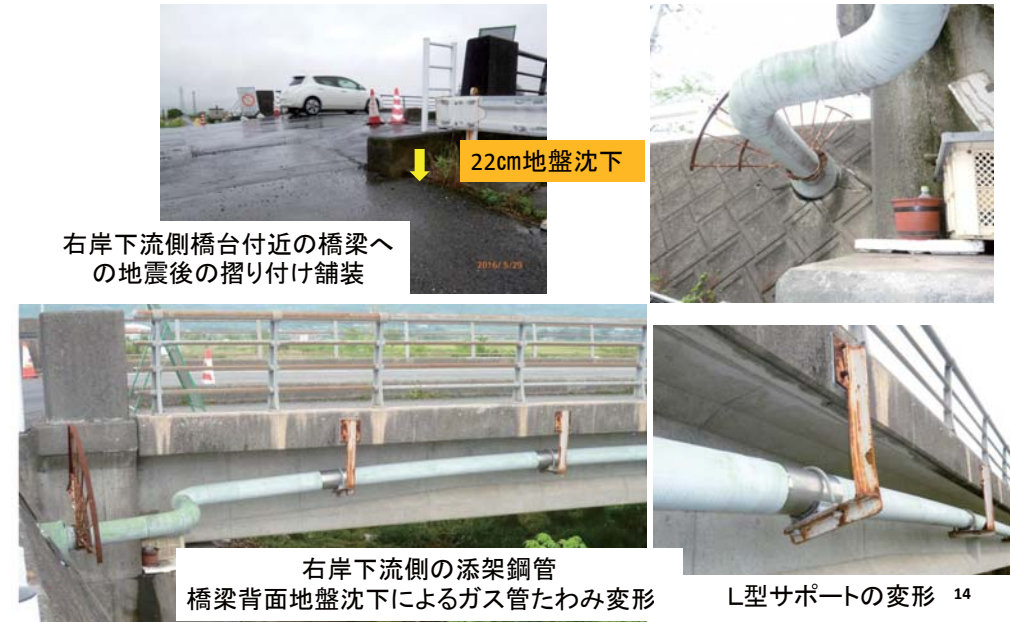
# 真島橋右岸-下流側添架管

橋台背面地盤の沈下による配管変形、橋台背面地盤22cm沈下

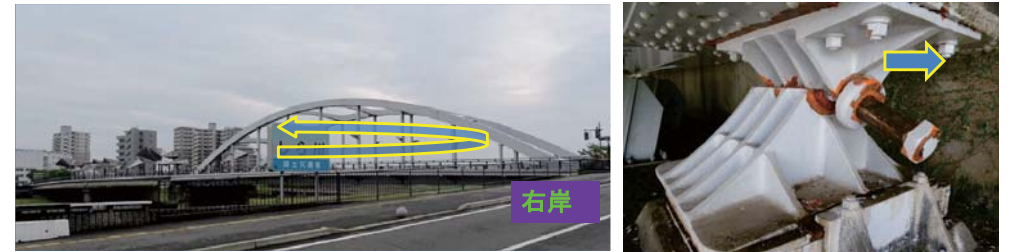
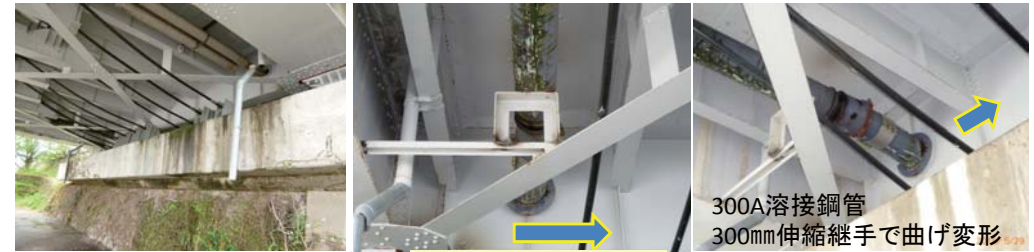
## 白川橋が、時計回り移動

白川橋: アーチ橋、延長149メートル

国土交通省のテックフォース他の現地調査から、橋桁が右岸の橋台(A1)で上流側に10cmほどずれているのに加え、中間橋脚(P1)でも下流側に5cmほどずれ、時計回りに動いた。

橋梁が10cm北に移動

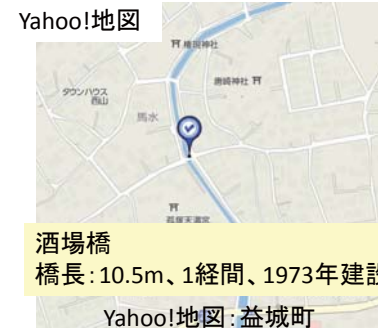
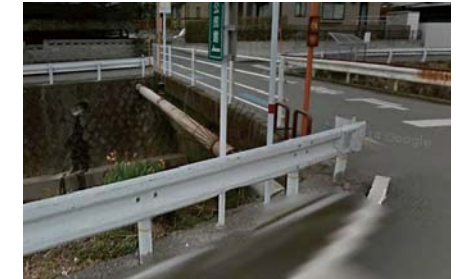
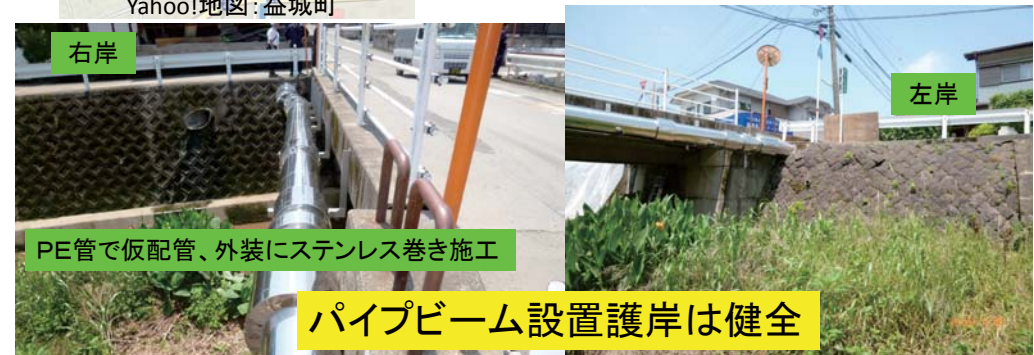
## 益城町酒場橋横パイプビーム

- ① 橋台背面地盤の沈下
- ② 橋梁上部工の移動
- ③ 河川護岸の移動・崩壊
- ④ 河川兩岸の地震時相対変位  
 ✓ 酒場橋下流パイプビーム(益城町)
- ⑤ 【埋設管被害】道路盛土の崩壊

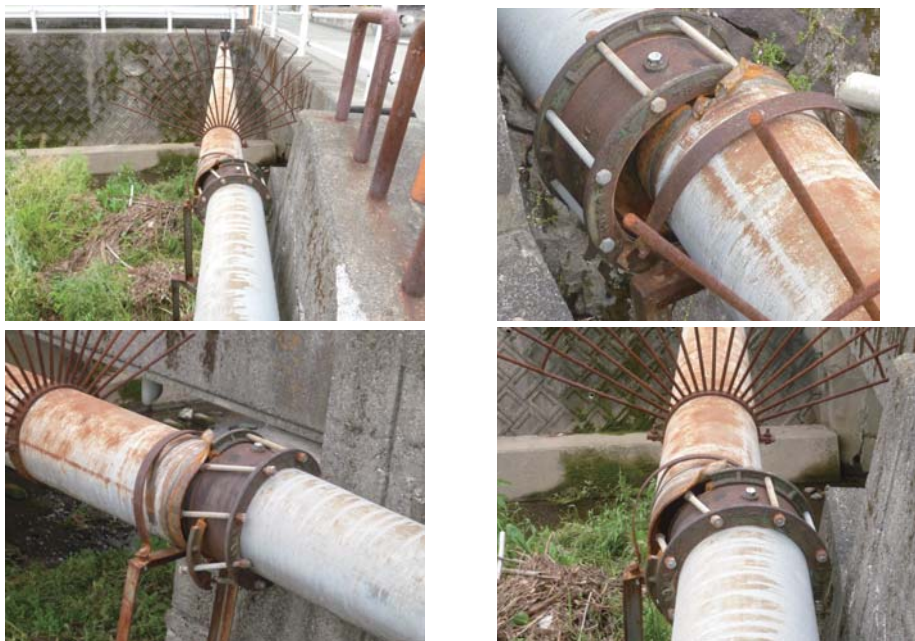
# 水道伸縮継手の食込み損傷

溶接鋼管：口径300A、スリーブ全長：約220mm

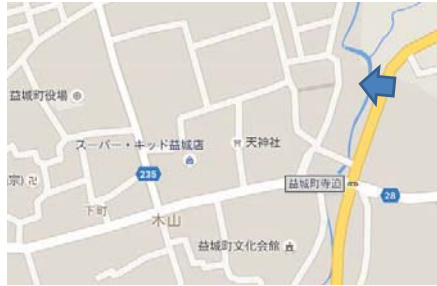
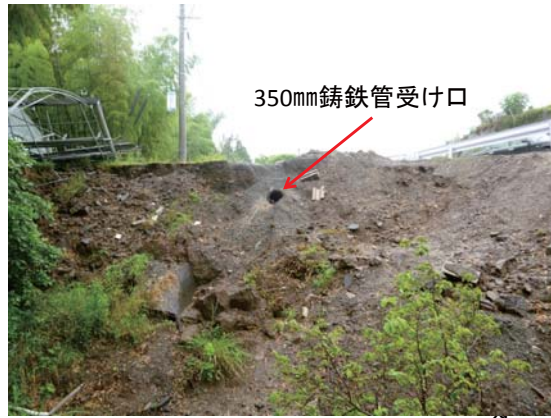
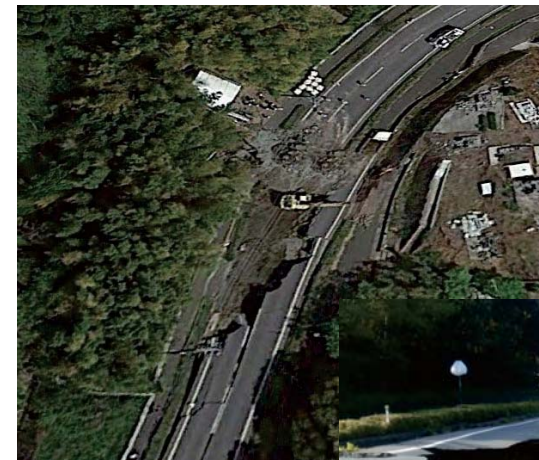
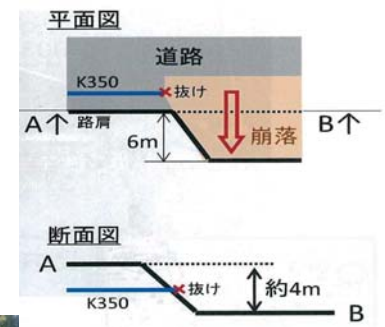
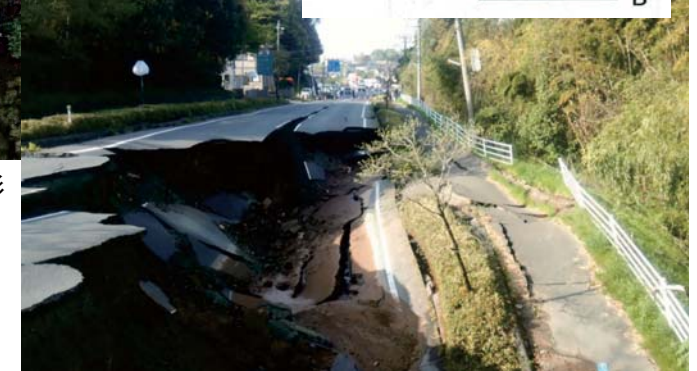
# 益城町 寺迫交差点北側

- 国道443号線: 道路盛土(地滑り)により、**歩道埋設の配水池への送水管**
- K形 鋳鉄管φ350mm 抜きし被害
