埋設配管の変形特性の理解と 建築物導入部

名古屋大学減災連携研究センター 寄附研究部門教授 北野哲司

2013年11月号から始まった「東海の減災を考える—名古屋大学減災連携研究センターからの提言12回シリーズ」も最終回を迎えた。今回は、建築設備とも関連する“埋設配管”を話題に取り上げる。

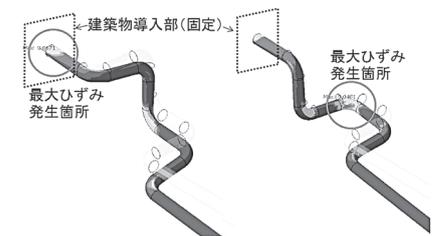
図1は、建築物導入部埋設配管において、地盤沈下が発生した場合の埋設配管挙動解析例である。両配管系共に、使用した配管材料(種類・個数・寸法・材質)は同じであるが、解析例から明らかであるように、最大ひずみが発生する箇所が異なる。

図1: 建築物導入部埋設配管の地盤沈下時挙動解析例
(変形前配管:スケルトン表示)

このように、埋設配管の場合、配管材料の組合せや寸法・管剛性によって、変形性能(ここでは、地盤沈下によって生じる配管内相対変位を吸収する能力)が大きく異なることを知っておくと良い。埋設配管をはじめとする地中構造物の場合、更新や補強することが、時間と費用の関係から困難な場合が多い。よって、新設時に、地盤沈下などにより相対変位の発生が懸念される場合は、変形が生じても構わない部位で分散負担させる設計を行うておくことが有効である。

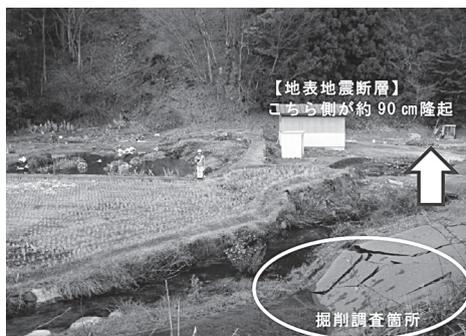
平成26年11月22日に長野県白馬村東部を震源とする「2014年長野県北部の地震」(M6.7、最大震度6弱)が発生した。この地震は、糸魚川—静岡構造線の北部に存在する神城断層の一部と北側延伸部で発生したと考えられている。また、本地震では、断層による変位が地表に出現する「地表地震断層」が確認された。写真1は、白馬村塩島地区に出現した左横ずれ逆断層タイプの地表地震断層である。地表地震断層の変位量は、道路部で垂直方向約0.9m、左横ずれ方向約0.3mであった。

写真1: 白馬村塩島地区に出現した地表地震断層
(日本地震工学会調査報告書に加筆)

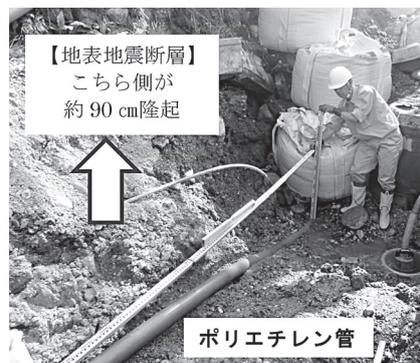
真2は、平成27年5月8～9日に行われた当該地点の掘削調査時に撮影した写真である。水道ポリエチレン管は、座屈・樹脂白化現象などは確認されておらず、縦断方向の配管のたわみ性や樹脂の応力緩和性で地表地震断層変位を吸収している。地表地震断層は、既往地震でも報告されているが、地表地震断層を横過する埋設配管を掘削調査した事例はほかにはなく、本事例は貴重で参照すべきであろう。

写真2: 地表地震断層を横過するポリエチレン管の掘削調査

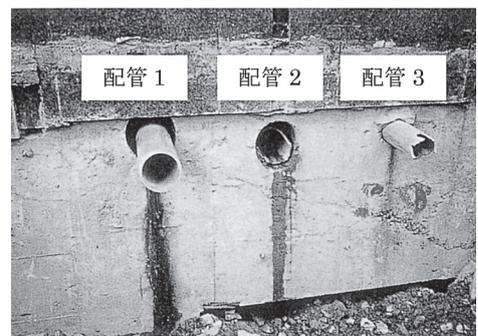
建築物導入部の埋設配管は、細心の注意を払い耐震設計を行う必要がある。写真3は、建築設備耐震設計・施工指針(2014年版)に収録されている建築物導入部における埋設配管の損傷事例である。建築物導入部のうち、建築物貫通部は配管の固定部となる。よって、建築物周辺の地盤が沈下すると、埋設配管も追従して沈下するため、建築物導入部には大きな変形・ひずみが発生する。そのため、建築設備耐震設計・施工指針では、地盤の変状により、建築物と周辺地盤との間に変位が生ずる恐れのある場合には、建築物導入部の配管などに変位吸収が可能な適切な措置を施すこと

写真3: 建築物導入部の配管破損事例
(建築設備耐震設計・施工指針に加筆)

が規定されている。
