東北地方太平洋沖地震 仙台市の盛土造成地の滑動崩落

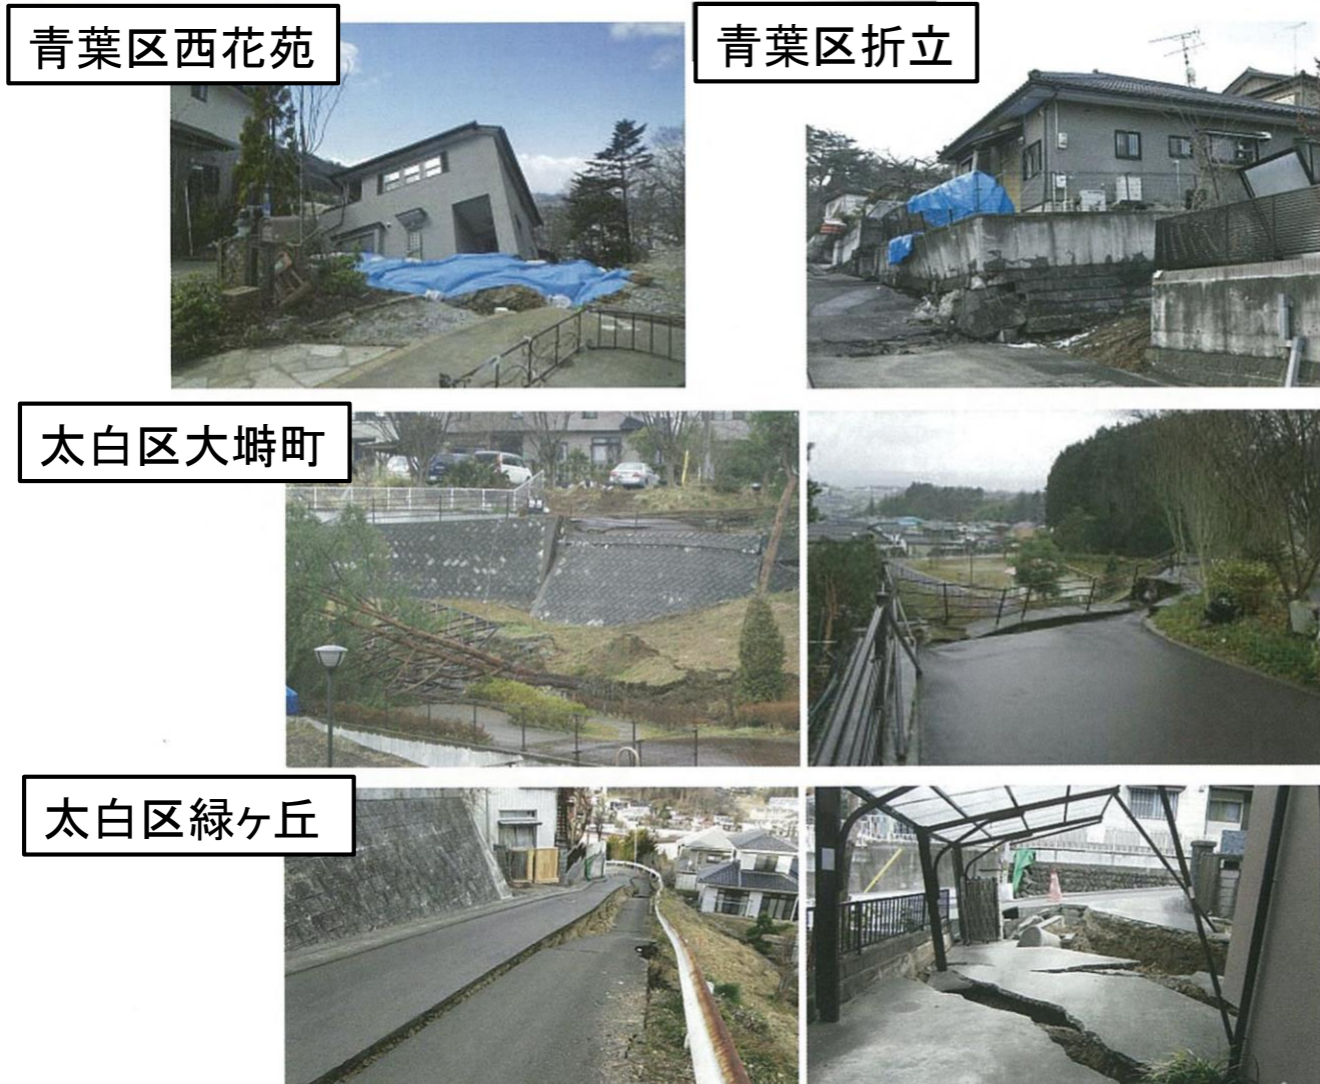
写真1 盛土造成地の滑動崩落の状況
(出典:仙台市ホームページに加筆)

1. 仙台市盛土造成地の滑動崩落の状況(写真1)

東北地方太平洋沖地震により、仙台市の谷埋め盛土造成地が地盤の滑り出し等の変状を伴う大きな被害を受けた。仙台市における被災宅地数は4,031件にのぼり、主に丘陵地域で擁壁崩落、地すべり等が発生した。

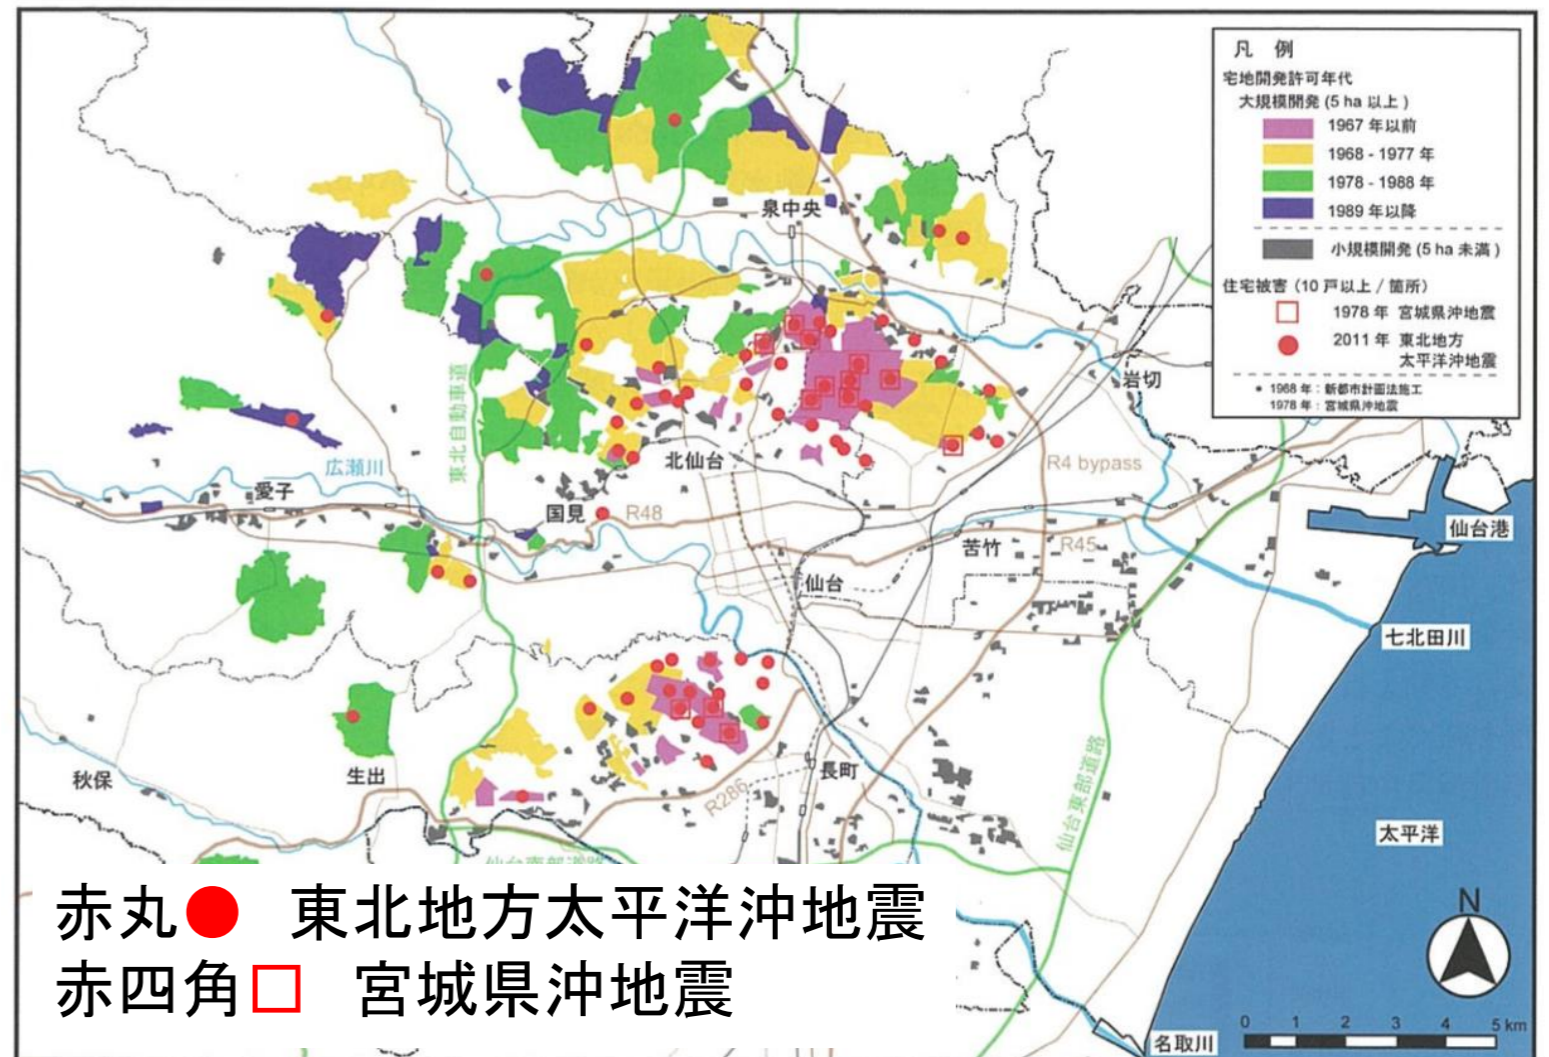
図1 宮城県沖と東北地方太平洋沖地震の被害の比較
(出典:地盤工学会2011年東日本大震災の教訓と提言(第二次)に加筆)

2. 仙台市周辺の造成宅地開発状況と地震被害(図1)

1978年の宮城県沖地震でまとまった被害を受けた地域は、東北地方太平洋沖地震でも再び被害を受けた所が多い。古い造成時代の開発地域ほど被害率が高い。

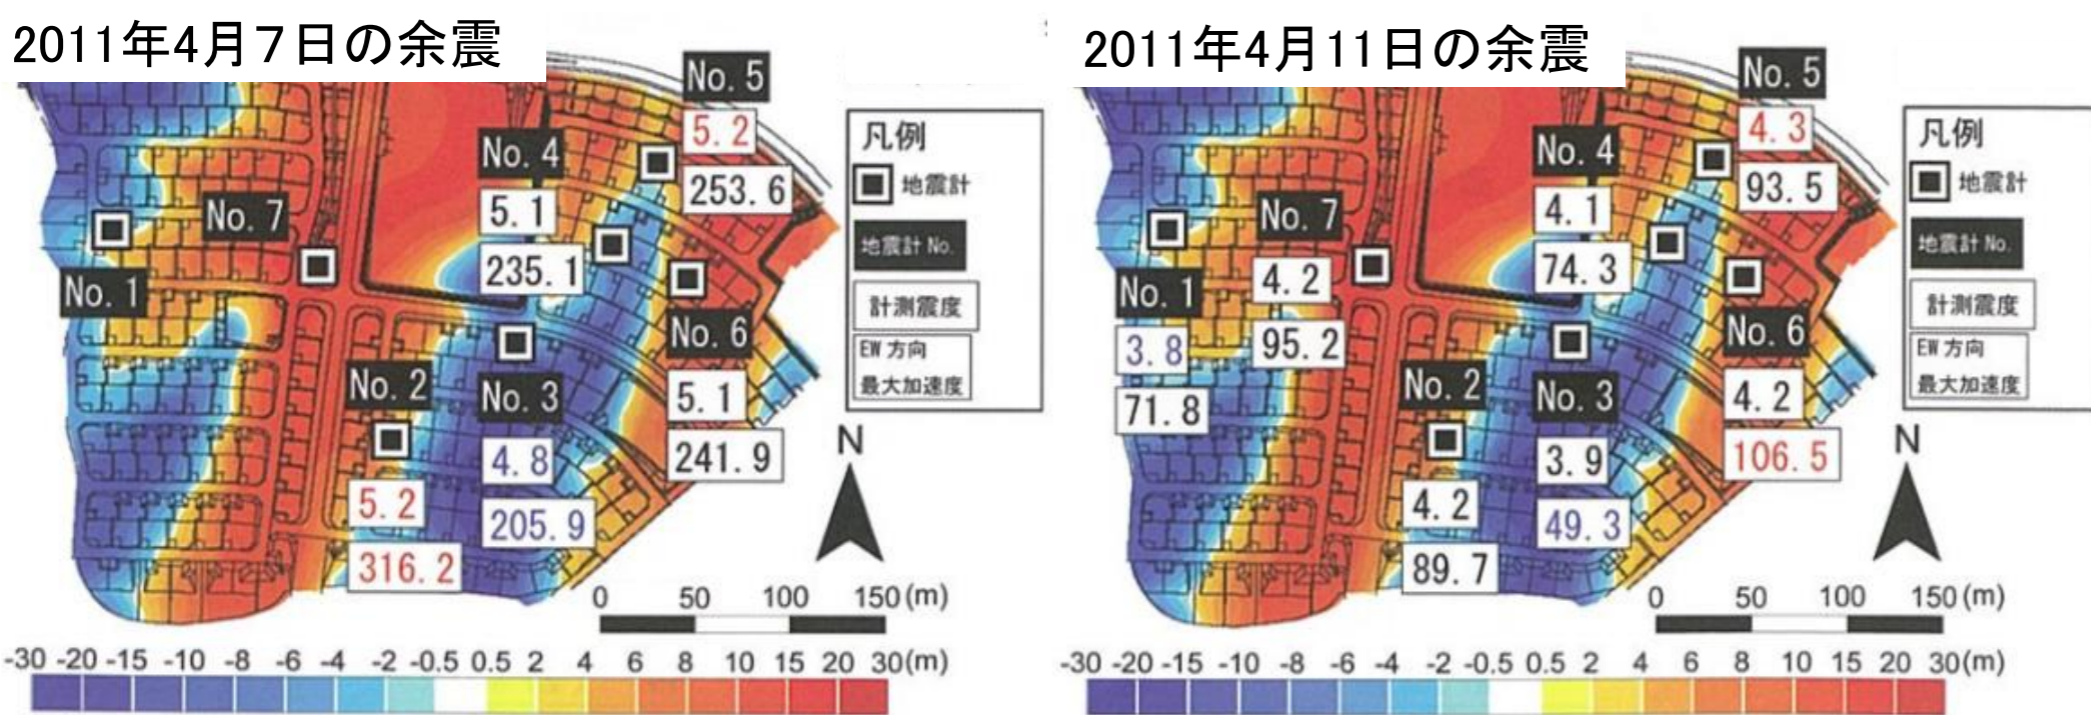
図2 余震の計測震度、最大加速度と切り盛り状況の比較
(出典:宮城県沖地震対策研究協議会他; 東日本大震災に関する技術講演会論文集)

3. 仙台市内の造成地で観測された計測震度と最大加速度(図2)

東北地方太平洋沖地震の余震で観測された計測震度、最大加速度を図中に示した。これらのデータによると、盛土の方が切土に比べ、計測震度で約0.4大きく、最大加速度で約1.5倍となっている。

注) 赤が濃いほど盛土が厚く、
青が濃いほど切土が厚い

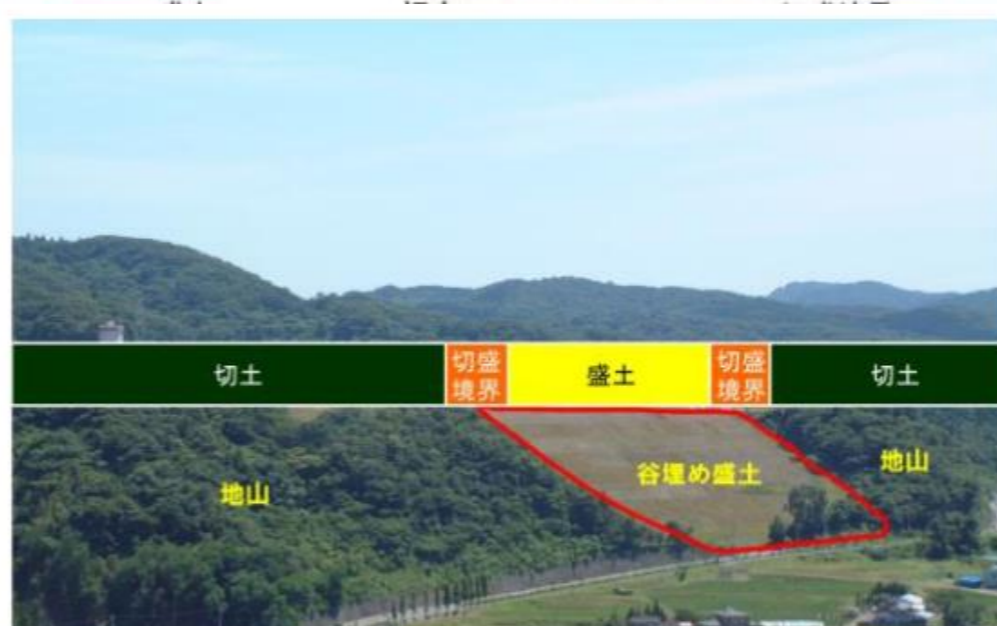
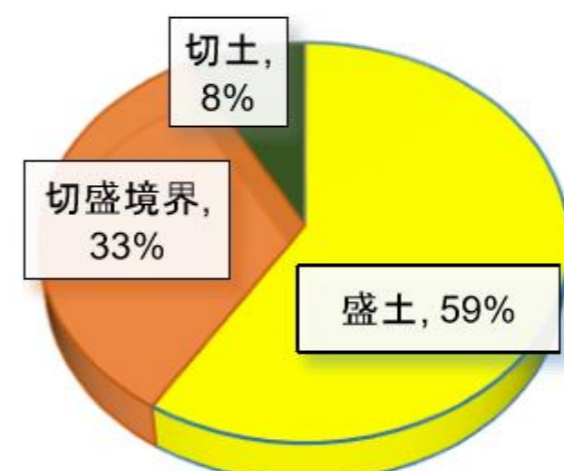
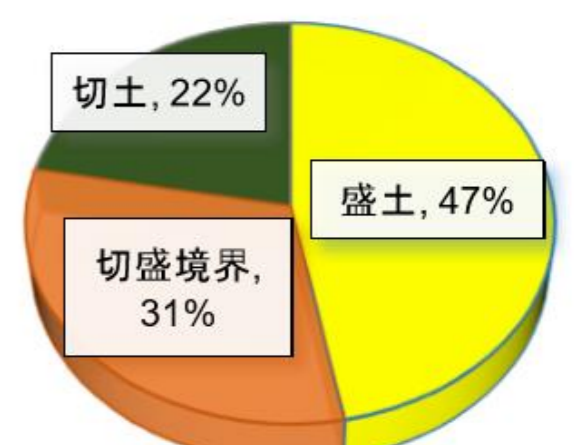
図3 切土と盛土における被災宅地の割合

4. 宅地造成地における宅地被害の割合(図3)

宅地造成地における木造建物の被害率は、高い方から順に、盛土⇒切盛境界⇒切土となっている。盛土の木造建物被害率は切土よりも2倍以上を示す。なお、切土よりも盛土および切盛境界の被害率が高い理由は、盛土地盤の性状(切土よりも盛土の方が一般的には軟らかい)や盛土地盤の地震動増幅の影響が考えられる。

木造建物(全壊)被害件数1,791棟

木造建物(半壊以上)被害件数19,206棟
