2016年熊本地震における熊本城石垣の被害調査

—加藤家時代の遺構は細川家時代のものより強いのか?—

大角 恒雄

(研) 防災科学技術研究所
主幹研究員

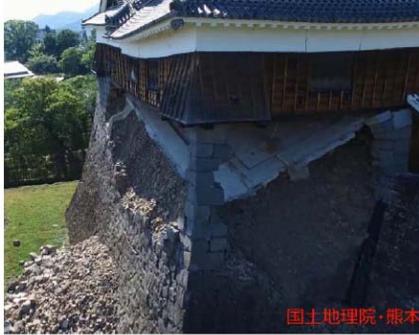
写真-6 飯田丸櫓台石垣の算木積み
【国土地理院】熊本城天守閣の被災状況 (2016年5月12日撮影)

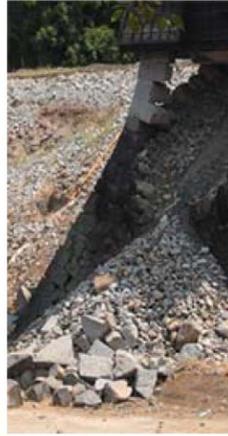
写真-7 成亥櫓台石垣の算木積み (2016年8月11日撮影)

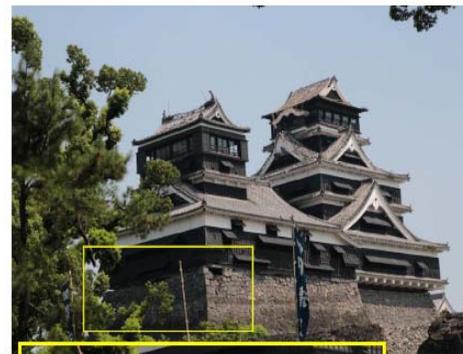
写真-14 石垣の沈下(左矢印)と部分崩壊(右矢印)(加藤神社から2016年8月11日撮影)。

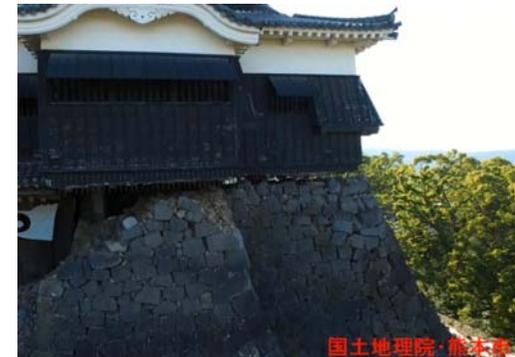
写真-15 小天守の地震による天守台の沈下による剥離。【国土地理院】熊本城天守閣の被災状況 (2016年5月12日撮影)。

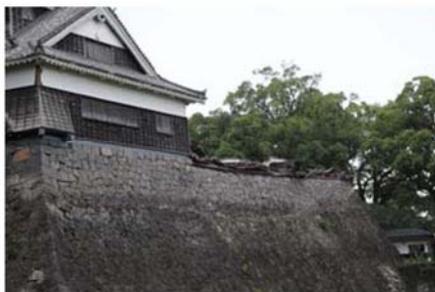
写真-17 宇土櫓と結合された続櫓は耐震補強されていなかったため、続櫓のみ倒壊した（加藤神社から2016年8月11日撮影）。

- 石垣の算木づくりの櫓では、飯田丸五階櫓、戌亥櫓に代表されるように隅石の算木積み部分を残し、石垣の中間は崩壊を生じている。
- RC造外観復元の大天守・小天守は瓦・鯨の崩壊がみられたが、現存木造の宇土櫓のみ瓦・鯨の崩壊が生じていない。伝統的建物には振動を吸収する工夫が存在するものと思われる。
- 宇土櫓は開口部に鉄骨ブレースを設置することで、耐力とねばり強さを向上する耐震補強がなされていたため倒壊は免れ、続櫓は耐震補強がなされていなかったため、続櫓のみ倒壊した。耐震補強の効果が証明された。

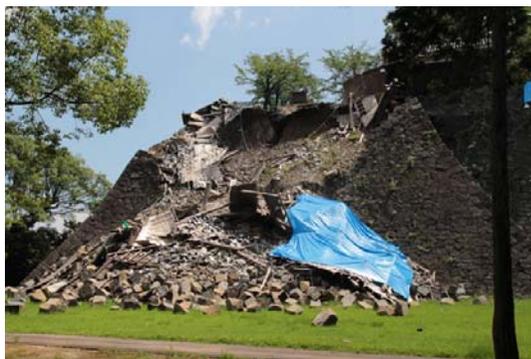
写真-28 崩壊を免れた五間櫓と崩壊した北十八間櫓と石垣 (2016年8月11日撮影).

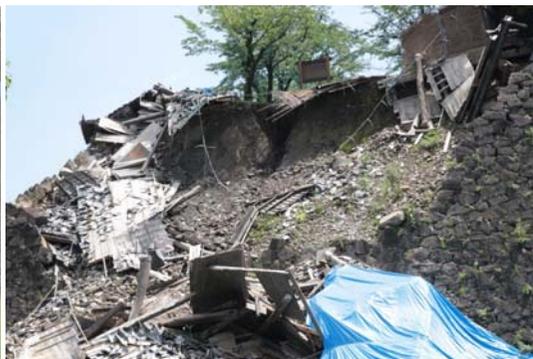
写真-29 北十八間櫓台石垣崩背後地盤の上部に大きなV字のガリー浸食 (2016年8月11日撮影).

- 北十八間櫓台石垣崩背後地盤の上部に大きなV字のガリー浸食がみられた。
- 加藤神社の石垣倒壊から発見された観音菩薩は、400年前の築城の祈願に仏像を彫って供養した石碑であるか、転用石であるかは不明である。
- 天守・櫓の白壁部分に生じたクラックは度重なる余震で進展している。また、石垣の孕み出しも進行するものと思われるので、迅速な対応が望まれる。

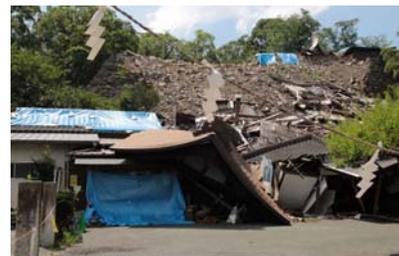
写真-30 熊本大神宮の崩壊 (2016年7月20日撮影)

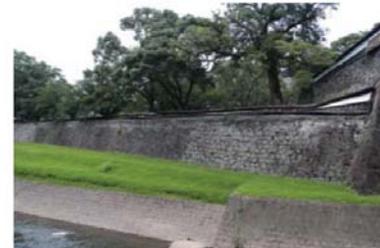
写真-32 平井川沿いの長塙 100 m が倒壊 (2016年7月20日撮影)

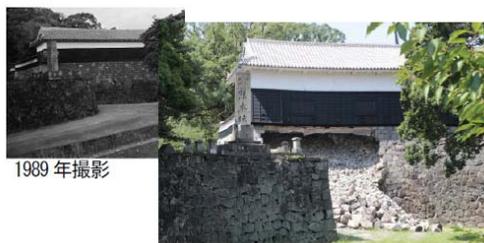
写真-35 馬具櫓台石垣の崩壊 (2016年8月11日撮影)

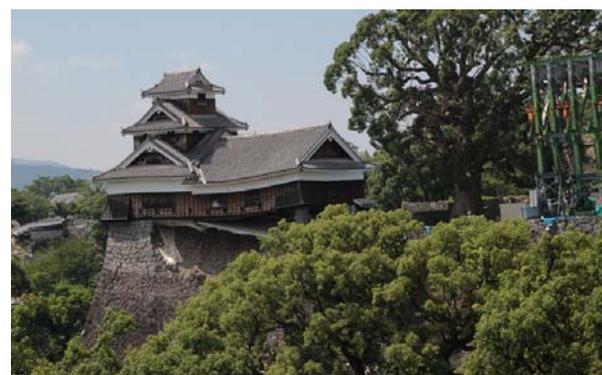
写真-41 飯田丸五層櫓台石垣の崩壊 (2016年7月20日撮影).

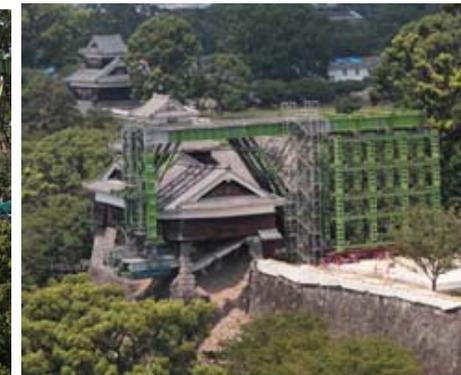
写真-42 飯田丸に420トン仮受構台の設置. (2016年8月11日撮影)
