# 2015年4月ネパール地震被害

## 第1次調査報告

—地震の概要と建物被害情報収集—

防災科学技術研究所

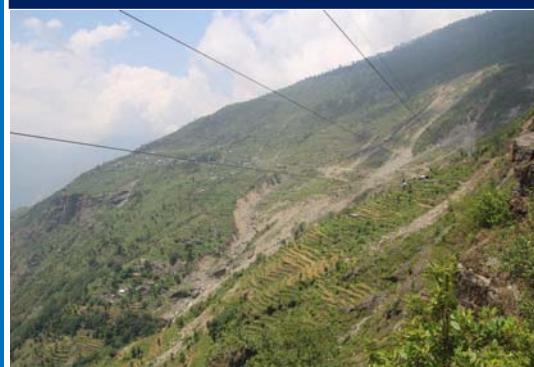
# Ramche

Ramcheの地すべり。

厚い崖錐が堆積している。

地すべりに巻き込まれた住宅。

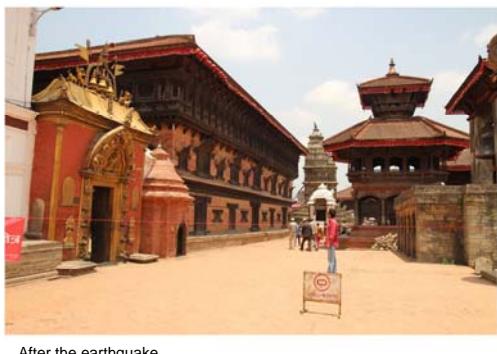
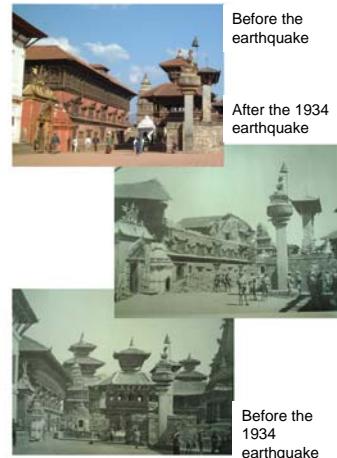
## Bhakutapur: 被災前後比較写真の撮影:

Bhakutapurマッラ王室が居住していた 55の窓を持つ王宮はトリップバン大学Maskey教授とドイツ国際協力公社(GIZ)の耐震補強がなされ、1934年の地震のような被害は免れた。

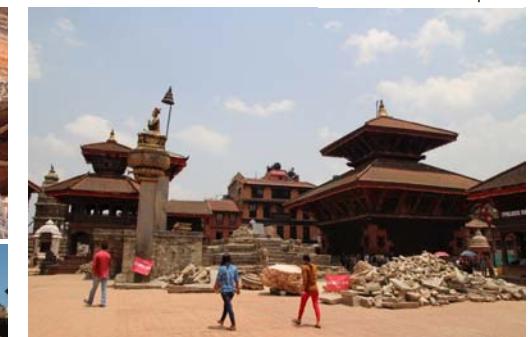
## Bhakutapurの鉄骨で補強された寺院

GTZによる鉄骨で補強された  
Chasin Mandapa(前殿)

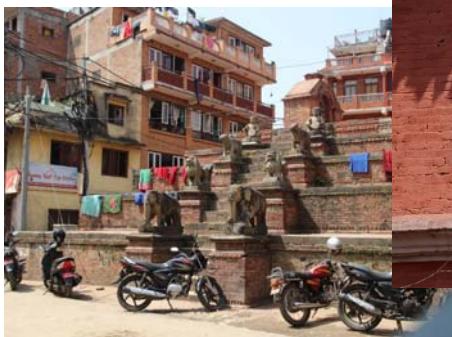
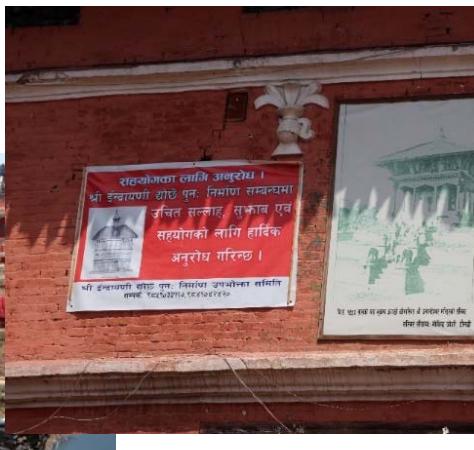
## Bhakutapur再建されていない寺院

ネパール歴(現在が2072年)1990B.S.(Bikram Sambat)(1934A.D.)で崩壊した再建されていない寺院

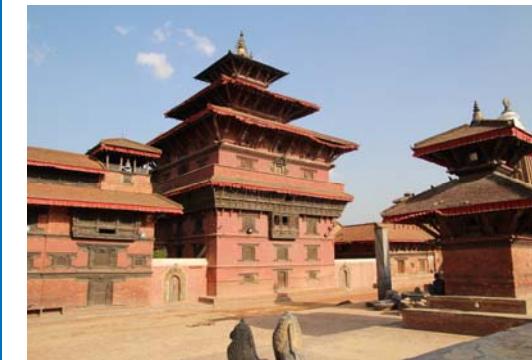
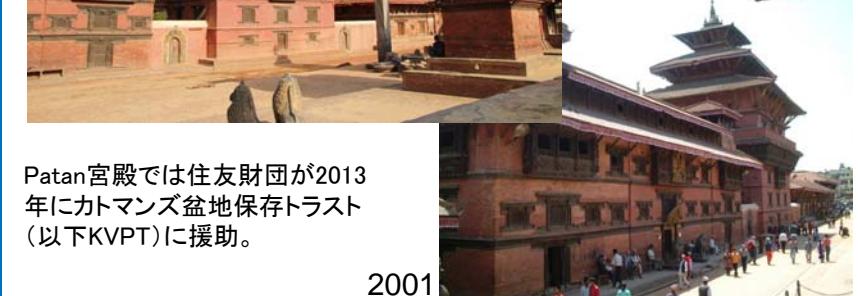
## Lalitpur: 被災前後比較写真の撮影:

Patan宮殿では住友財団が2013  
年にカトマンズ盆地保存トラスト  
(以下KVPT)に援助。

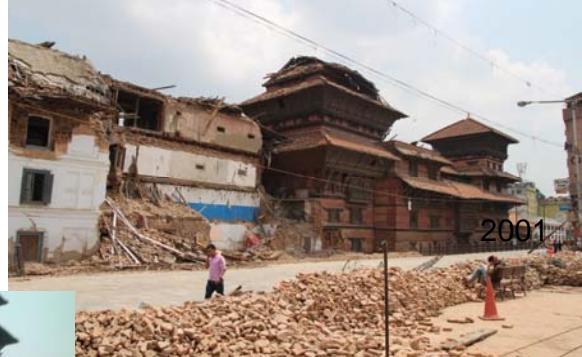
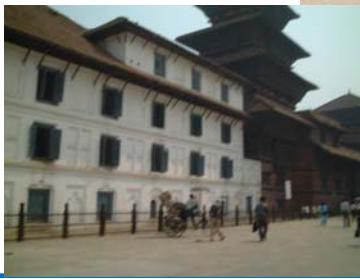
■ Darbaru Square 2015, 2001

Kathmanduのダルバール広場では、対策がされていないため、多くの被害を受けた。左の白の構造物が150年ほど前のラーナ王朝時代の建物で、右の奥の褐色の建物が300年ほど前の時代の建物である。

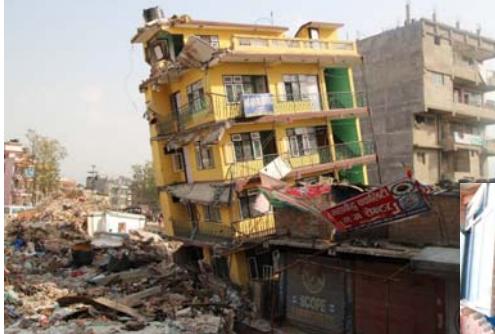
### Gongabu, Kathmandu

Kathmanduのリングロード内は、RC枠組を有する住宅が多く存在し、リングロード北西部Gongabuおよび南西部Sitapatlaの傾いた建物は川沿いの特に川が分岐する地点の軟弱地盤領域に被害が点在する。

Inside of the Ring Road in Kathmandu, the masonry with RC frame buildings were tilted. At Gongabu, northwest of Ring Road, and at Sitapatla, southwest of Ring Road, the building damages caused by soft ground area on the river branches.

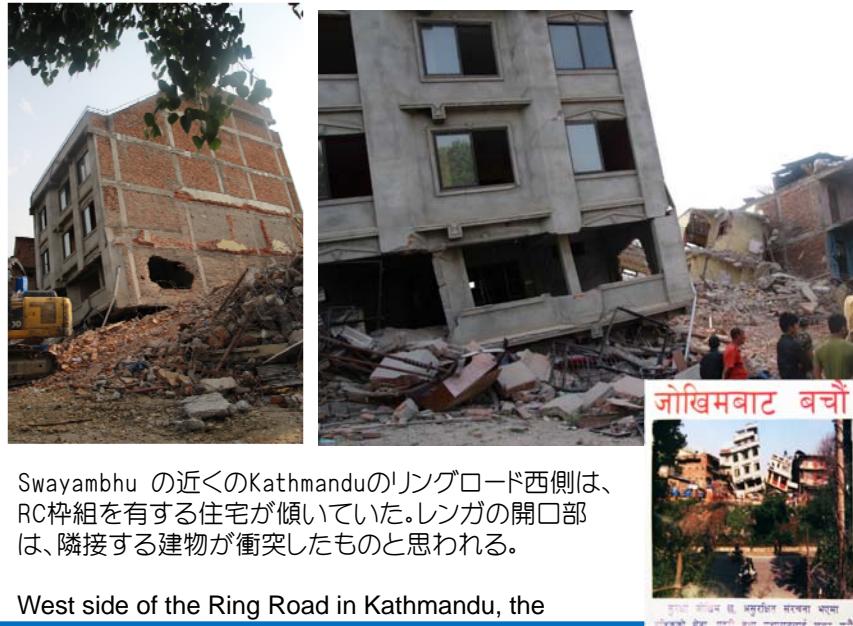
## West side of Swayambhu, Kathmandu

Swayambhu の近くのKathmanduのリングロード西側は、RC枠組を有する住宅が傾いていた。レンガの開口部は、隣接する建物が衝突したものと思われる。

West side of the Ring Road in Kathmandu, the

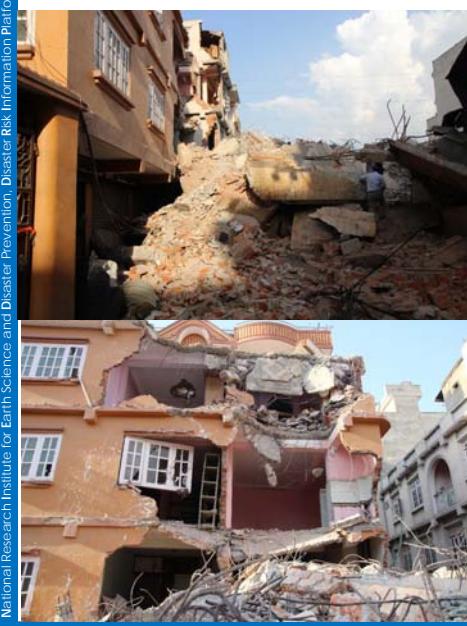
## Bagumathi

Bagmati川とTransformor川の分岐点に位置する地点での倒壊した建物が、隣の建物を破壊した。

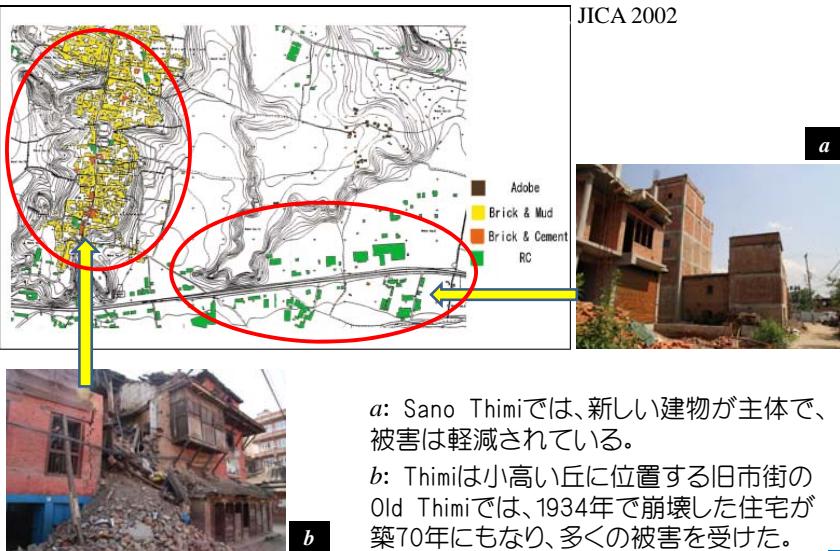
## Madhyapur Thimi

a: Sano Thimiでは、新しい建物が主体で、被害は軽減されている。

b: Thimiは小高い丘に位置する旧市街のOld Thimiでは、1934年で崩壊した住宅が築70年にもなり、多くの被害を受けた。

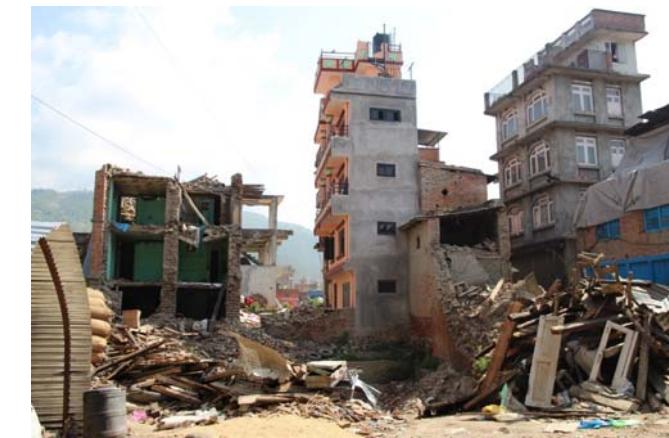
## Sankhu

RCの建物は健全で構造形態の違いが顕著の現れた。Sankhuの被害は甚大で、特にRC枠組の存在しないレンガセメント・モルタルの住宅が多くの被害を受けていた。

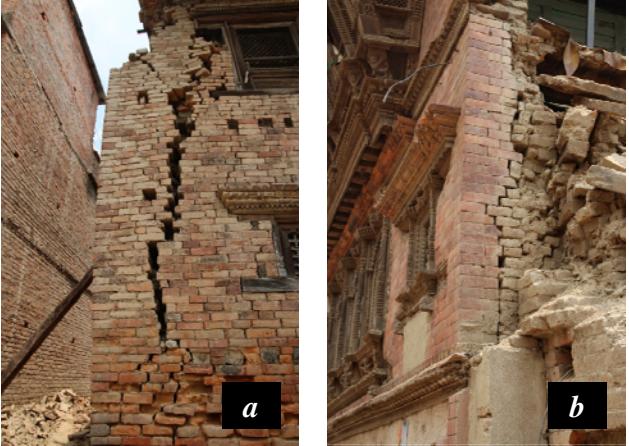
## Sankhu

隅角部にRC枠組を持たない構造は、隅角部からクラックが生じる(a)。被害を受けた建物の外壁構造は、外側は降雨に耐える焼いたレンガのセメントモルタル目地でその内側は、曰干しレンガの構造(b)。

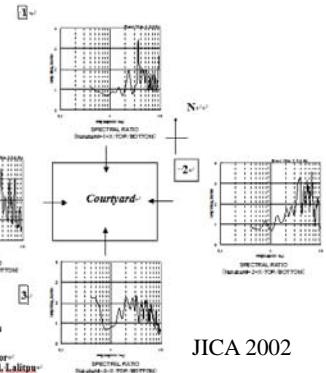
伝統的な四角に建物を囲む構造 (Bahal) は、耐震性に優れているが、建物の建て替えによってその構造が保たれていない箇所は、被害を受けた。

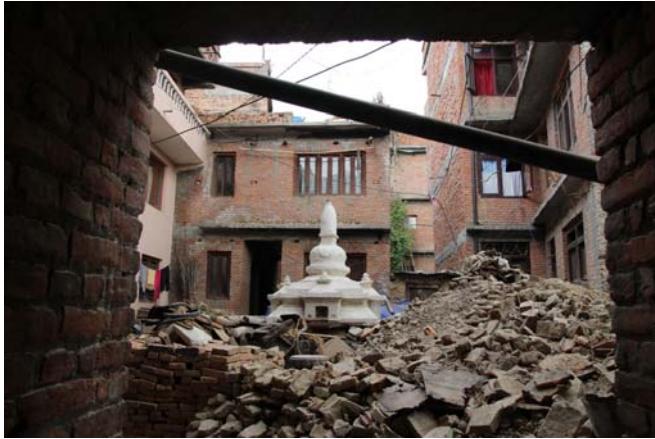
## Bahal構造の損失 (Bungamati)

レンガ造りの伝統工法は、想像していたものよりも強く、1934年の地震においても強震域で40%以上の伝統的レンガ造が残ったと言われている。
