安政東海地震(1854)における 碧南市の寺院被害に関する考察

平成29年8月26日
NIED-NU研究交流会

名古屋大学減災連携研究センター
都築充雄

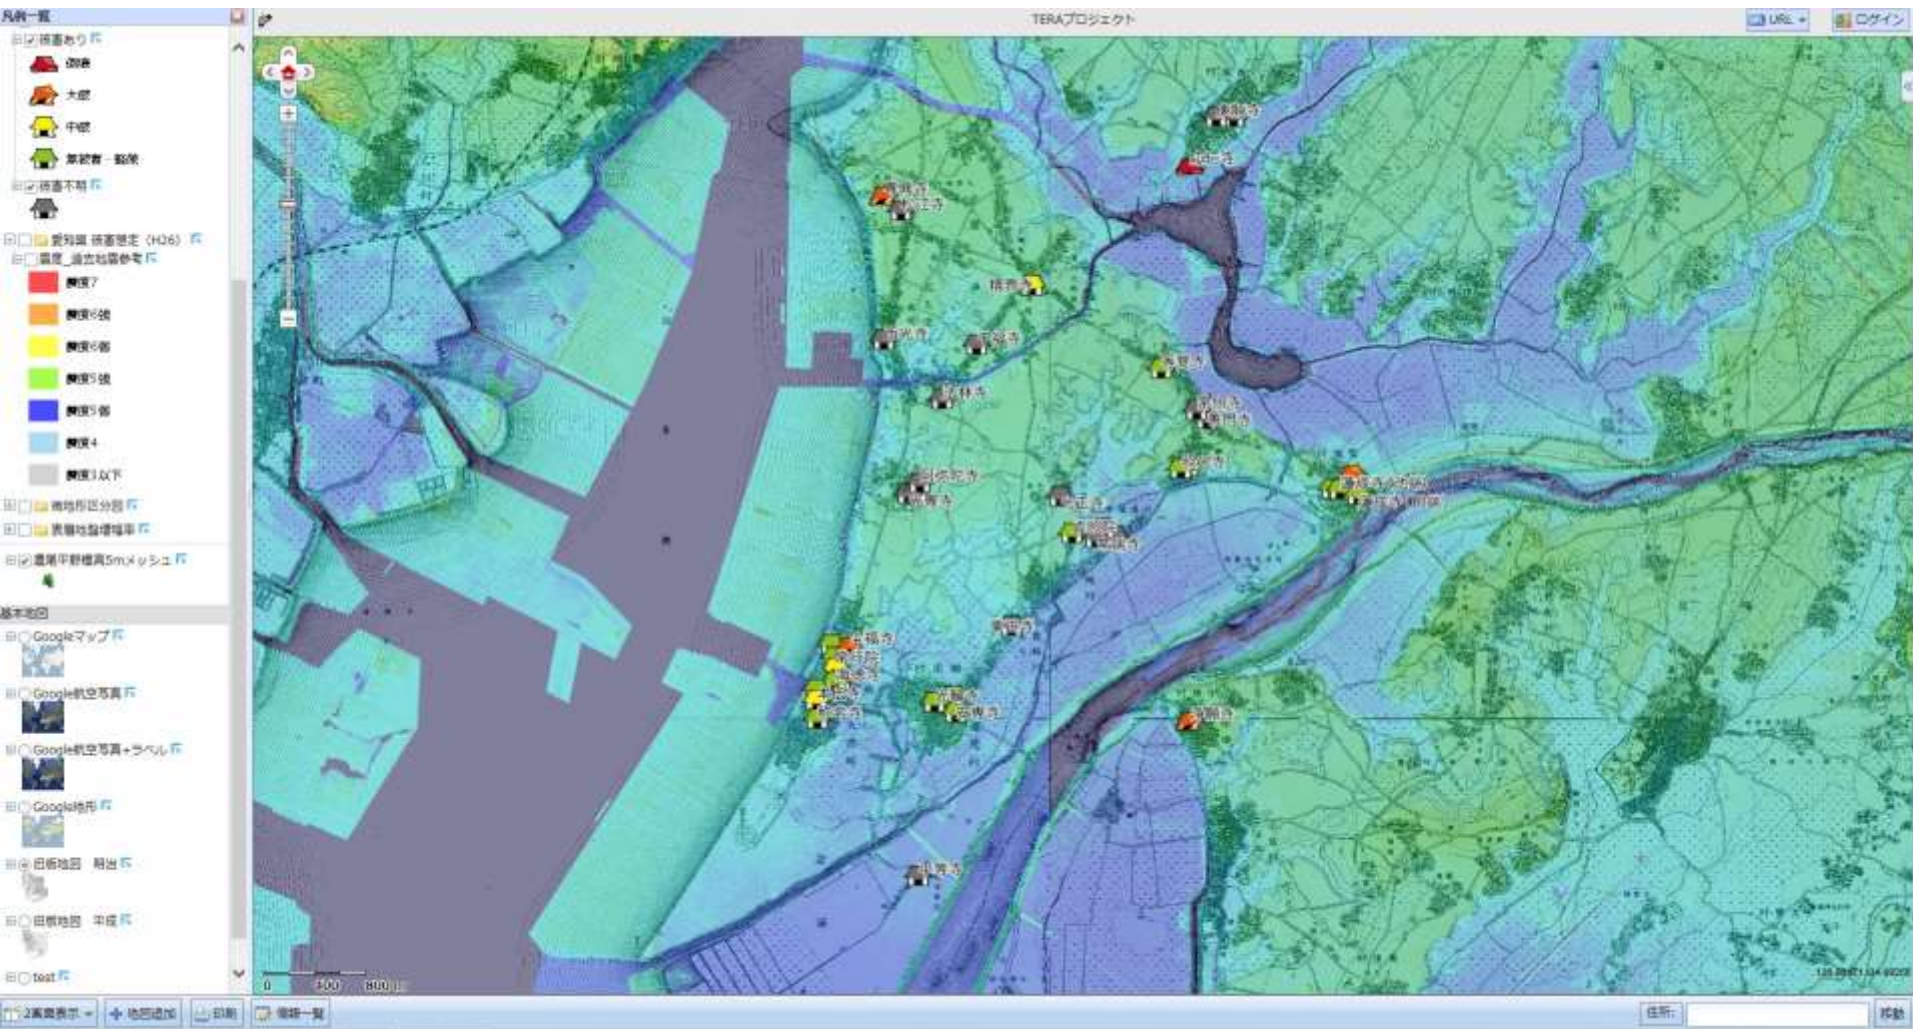
碧南市：明治旧版地図＋現在標高

旧集落＝地盤標高高い地域＝地盤良好＝寺院被害軽微

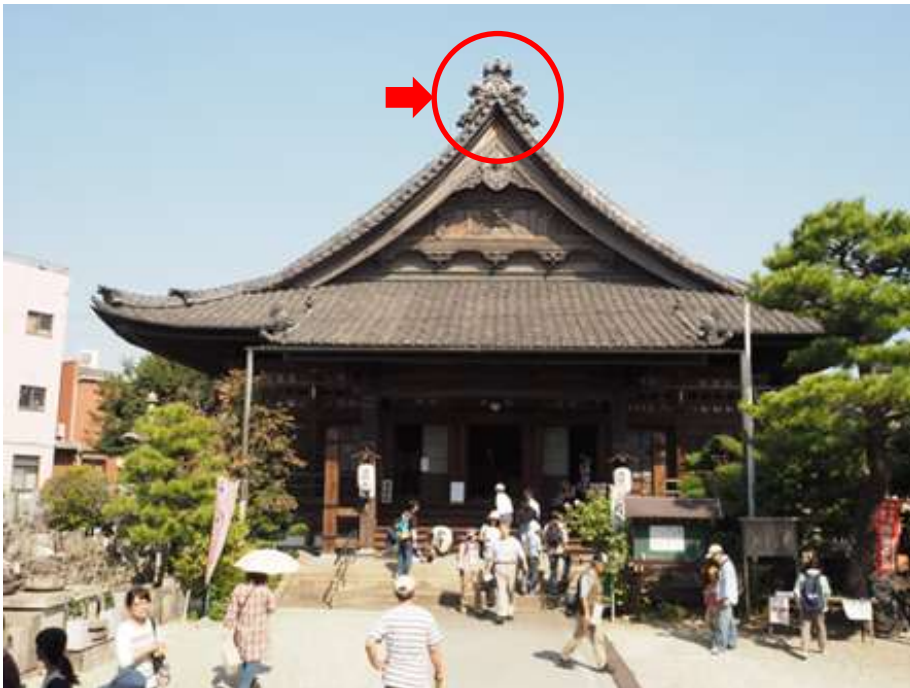
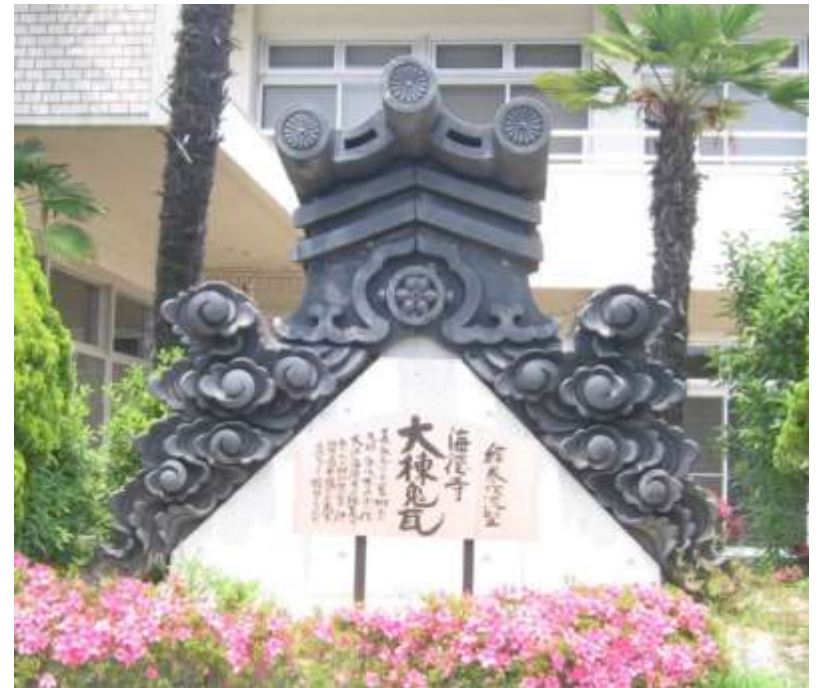
海徳寺 大棟鬼瓦

碧南市文化会館駐車場に展示

嘉永元(1848)年、棚尾の瓦師永坂奎兵衛の作
昭和34年伊勢湾台風の災害復元により取り替え

嘉永元年～昭和34年

海徳寺の屋根に存在

⇒ 棟札と整合・安静東海地震で脱落無し

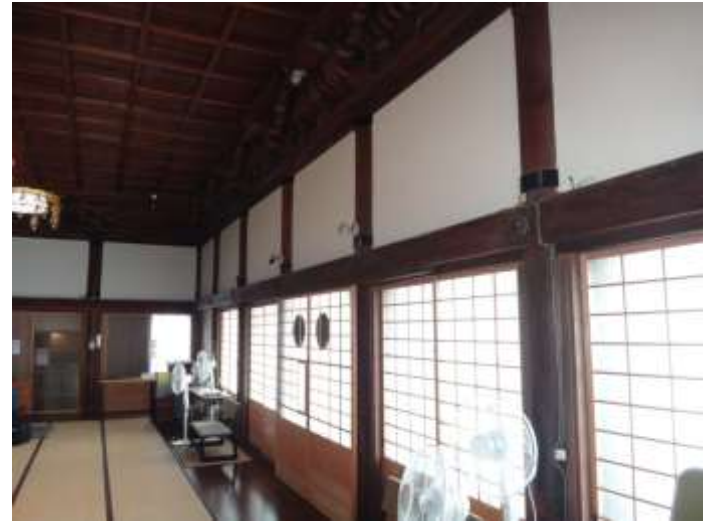
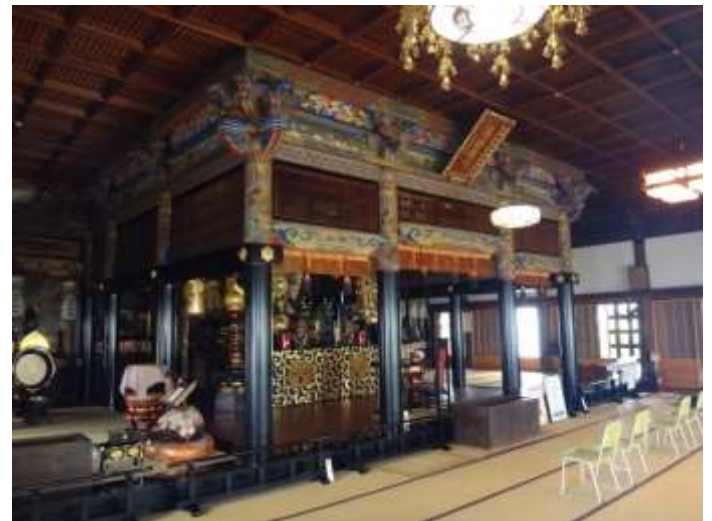
建物の復元力特性

伝統的木造軸組構法建築物の耐震性能評価マニュアルによる

- 1質点等価線形モデル(弾塑性)
建物を2,105kNの1質点系に縮約

- 耐震要素
土壁・垂壁・長ほぞ・差鴨居・貫

- 初期の固有周期
NS方向: 3.37秒
EW方向: 2.36秒

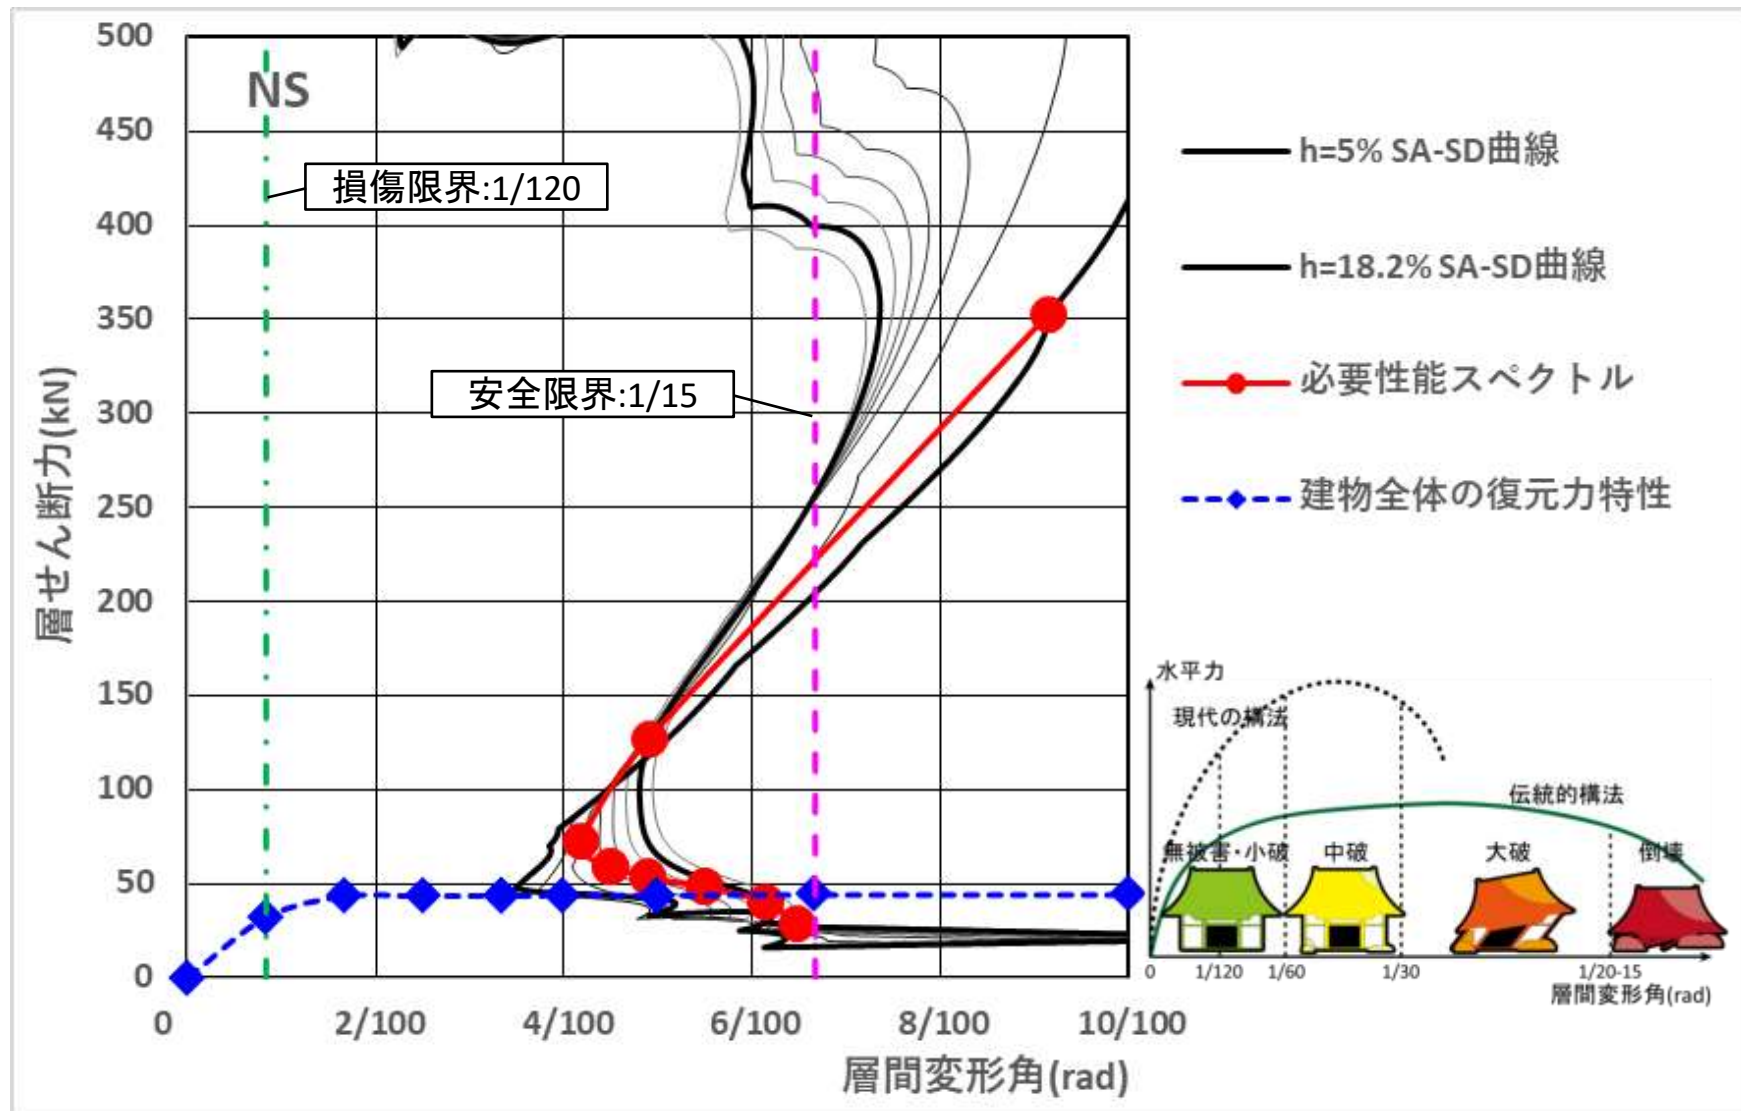
最大応答層間変形角: NS方向1/17

大破

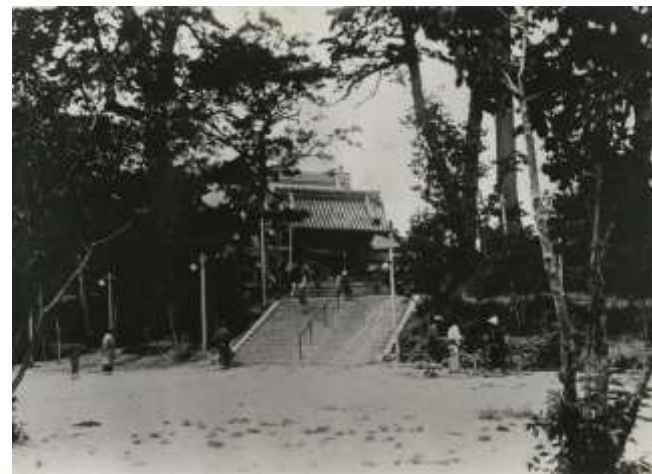
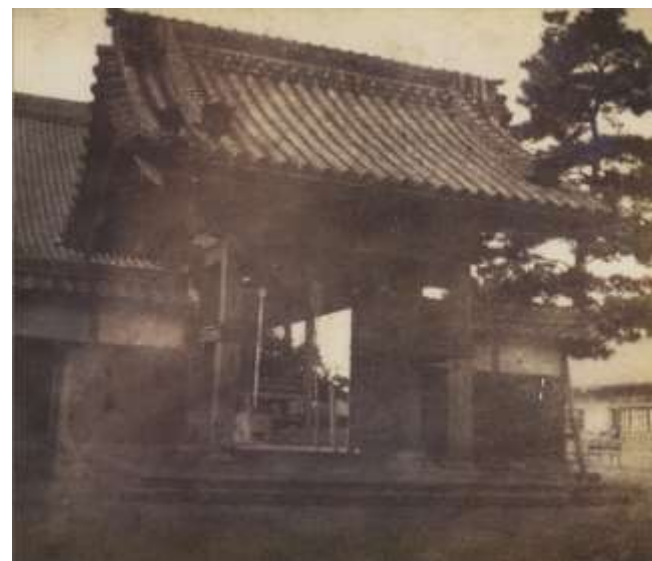
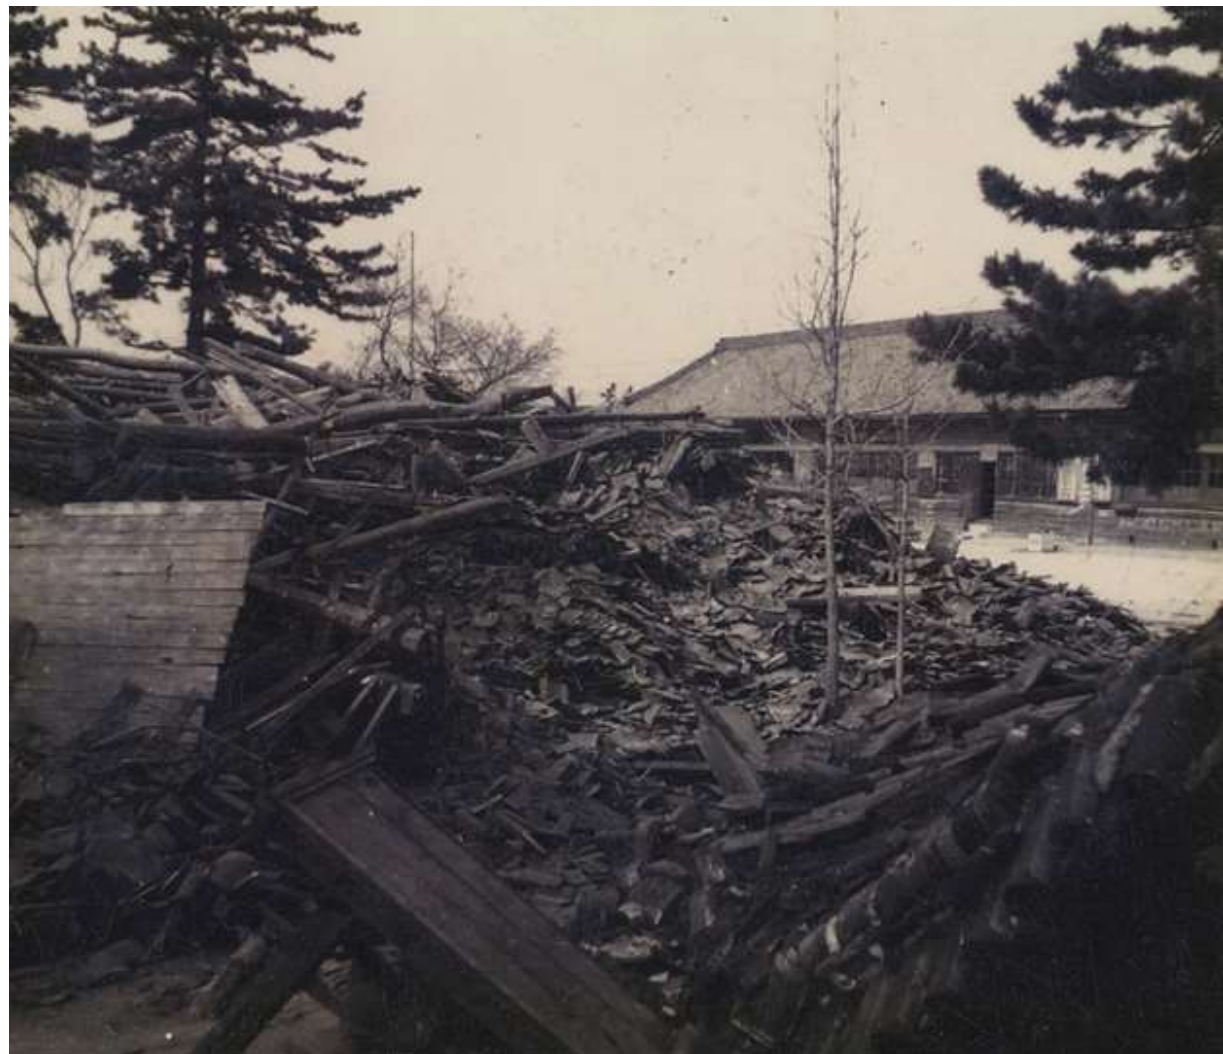
三河地震・応仁寺倒壊 碧南市・故原田三郎氏撮影

西端の**応仁寺本堂が倒壊**する。(安政東海地震)

1944昭和東南海地震で山門倒壊, 1945三河地震で本堂倒壊
