台風19号 神奈川県箱根町と相模原市の土砂災害

名古屋大学 減災連携研究センター
利藤 房男

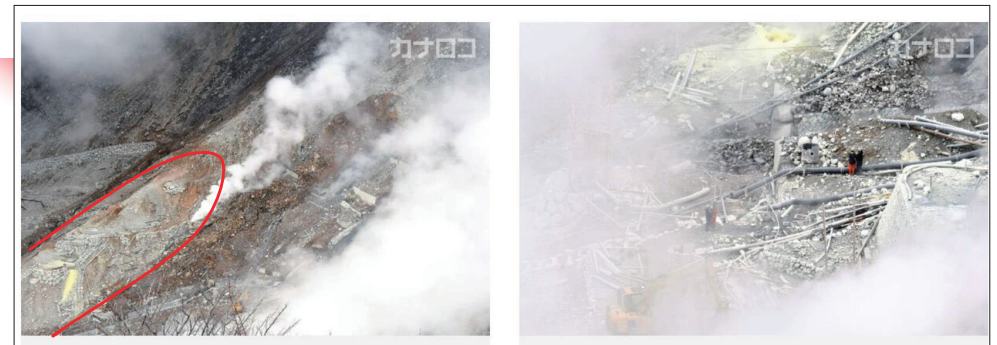
①大涌谷泉源の斜面崩壊

噴煙地の斜面で、約200mにわたり土砂崩れが発生し、配管設備などが流出した。強羅、仙石原地区の宿泊施設約100箇所への温泉の供給が停止している。町内に265箇所ある宿泊施設の約4割が停止している。(日本経済新聞(夕刊)2019年10月31日より)

- 大涌谷の源泉部の斜面崩壊で、約100箇所への温泉供給が停止した。11月5日より順次供給を再開。
- 箱根登山鉄道の斜面崩壊で、箱根湯本～強羅間が運休。バスの代替輸送を行うが、復旧めど立たず。
- 報道のされ方が、やや大げさに感じるものがある。

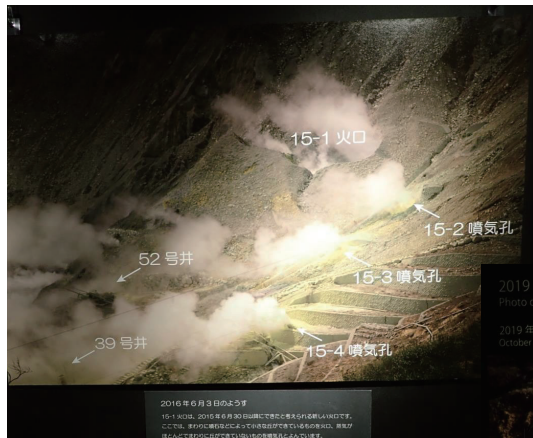
左図:大涌谷で2015年に小規模は水蒸気爆発が起こり、その後に形成された新しい火口の2016年6月3日の状況

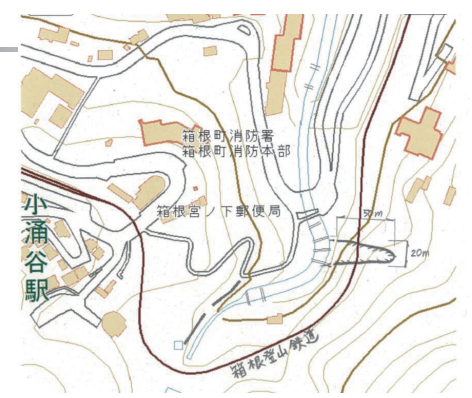
②箱根登山鉄道の斜面崩壊（小涌谷駅近傍）

斜面崩壊地は、浅間山(標高801.5m)の北西側山麓で蛇骨川の右岸側斜面。

表層崩壊によるものと思われる。崩壊高さは50m、幅は20m程度で線路は崩落。

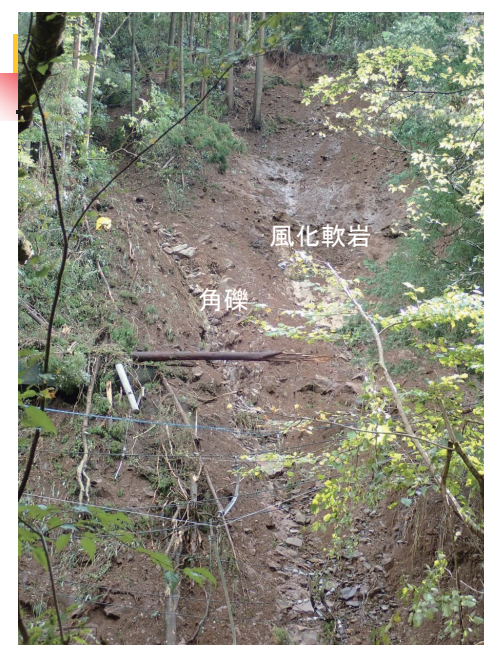
表層崩壊の状況

- ・表層の風化部が、降雨により崩落したものと考えられる。崩壊部には風化軟岩や角礫が認められる。
- ・崩壊中心部には、湧水が認められる。
- ・下記の露頭写真は対岸のもの。このような風化部が崩壊したものと考えられる。

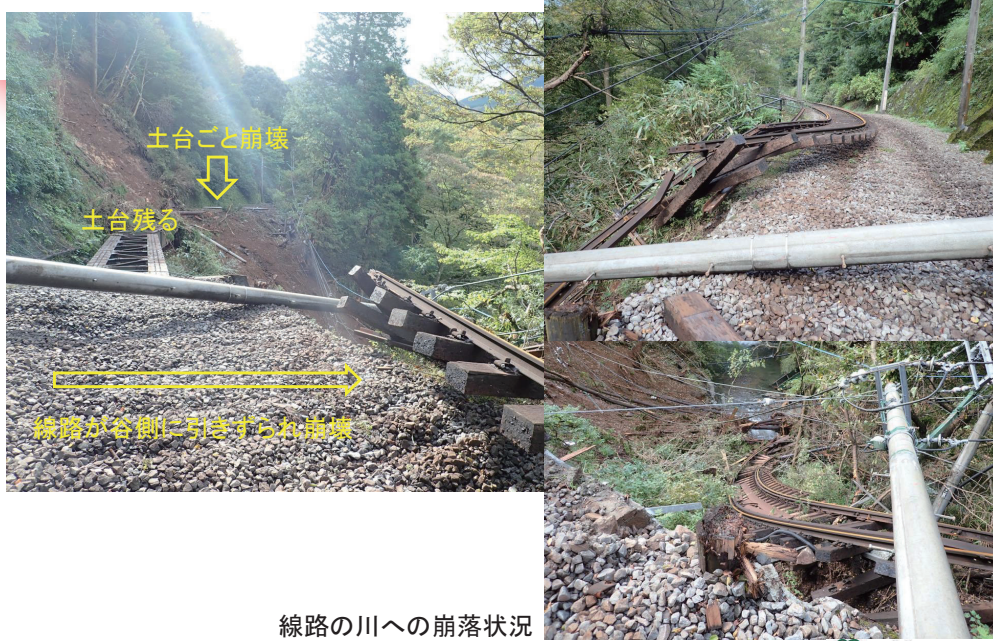
線路上からの崩壊状況

線路の川への崩落状況

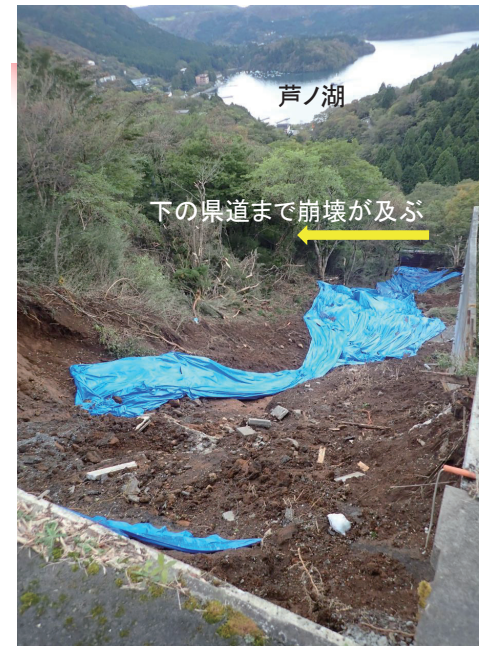
③大沢別荘地の斜面崩壊 2019年10月26日調査

表層崩壊と思われる。別荘地の芦ノ湖側斜面が崩壊。崩壊規模は幅20~30m、高さ50m以上。滑った後の斜面には風化軟岩が露頭していることから、その上部の風化部(粘性土化)が滑落したものと考えられる。

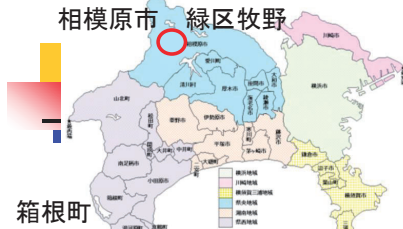
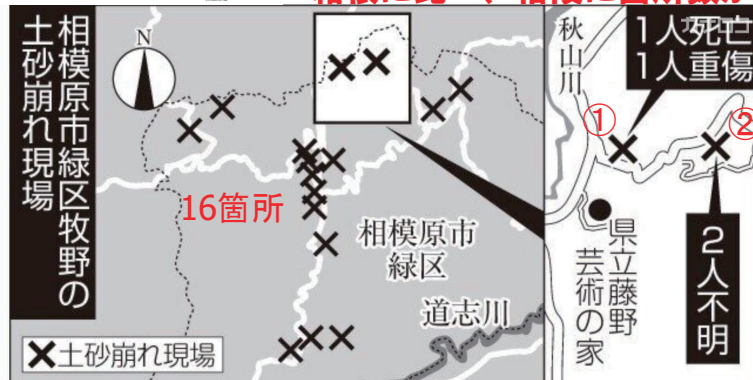
相模原市緑区牧野の斜面崩壊箇所位置図

相模原市内では土砂崩れが相次ぎ、10月18日午後5時現在で96か所に上ることが市のまとめで分かった。特に緑区の山間部に集中し - 牧野地区では16か所で崩落した(首都圏NEWSWEB: 10/19では、少なくとも市内120か所で土砂崩れが起きている)。

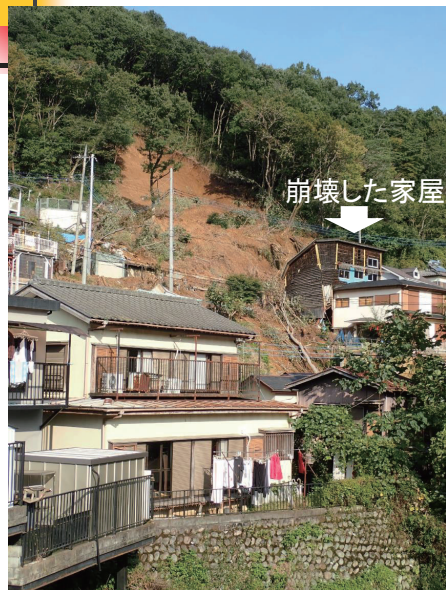
崩壊地の全景(拡大)

斜面崩壊の状況①

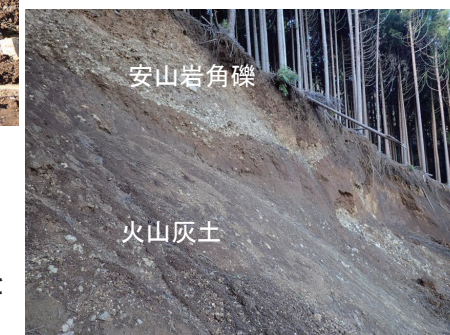
相模原市緑区牧野の斜面崩壊②

湧水が引き金となって、表層の火山灰土が崩壊した。ただし、崩壊源は上部斜面に限定されている。その崩壊土砂が斜面中～下部の表層土壌や樹木を巻き込み崩壊したと推定される。

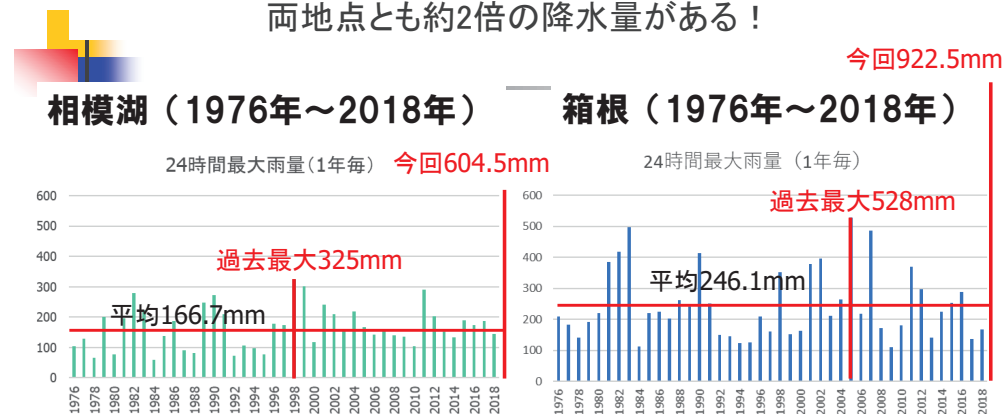
過去の降水量

1976年以降、1年毎の最大24時間雨量と今回を比較すると、両地点とも約2倍の降水量がある！

過去最大325mm(1998年)の約1.86倍
過去平均166.7mmの約3.63倍

過去最大528mm(2005年)の約1.75倍
過去平均246.1mmの約3.75倍

今回の雨量は、両地点とも過去にない異常な雨量！

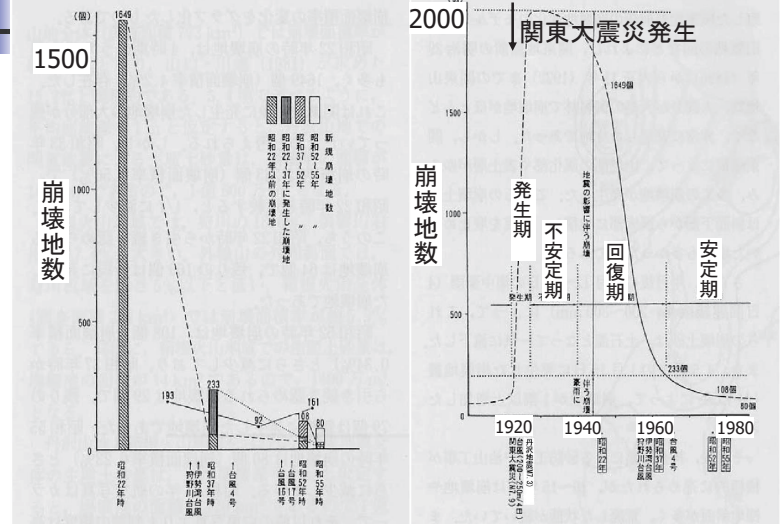
関東地震前後の崩壊地変化のモデル[井上、1995より引用]

震災後10~15年は崩壊地や裸地斜面が多く荒廃した状態が続く。その後、砂防工事や治山工事の進捗により植生回復し、崩壊地は急速に減少。その後伊勢湾台風などで崩壊地は増えたが、その影響は関東大震災の1/10以下にとどまっている。

写真判読による丹沢山地での崩壊地個数の変化[井上、1995より引用]

- ④関東地震では、箱根町や丹沢山地で甚大な斜面崩壊が生じた。丹沢山地の崩壊地変化のモデルによると、不安定な表層土砂の多くは震災で崩落し(免疫性が回復)、その後の復旧工事の効果もあり、今回豪雨による被害が少なかったと推察される。
- ⑤ローム層が主体の両地区では、降雨による表層崩壊の周期は100年～数百年程度と推定される(免疫性の発揮される期間)。関東地震クラスの地震活動のサイクルは約400年とこの周期に近い。
- ⑥このため、関東地震の震源に近い箱根町では地震による表層崩壊が繰り返されていた可能性があり、地震による免疫性の効果で降雨による崩壊が少なく抑えられた可能性が考えられる。相模原市は関東地震の震源よりやや離れており、地震による免疫性が小さかった可能性がある。

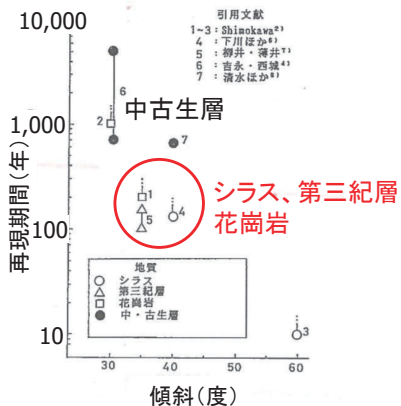
地質ごとの傾斜と崩壊再現期間の関係(飯田、1996)

- 降雨により崩壊が多発した所では同じような降雨に見舞われても崩壊しにくくなることを**斜面の免疫性**という。それには有効期間があり、時間の経過とともに風化などにより斜面が不安定化し免疫期間が終了する。
- 関東ロームは、シラスと同程度に見なすと、**周期は100年~数百年か?**

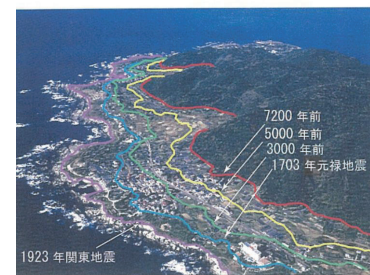
地震活動のサイクルは約400年
~斜面の免疫性100年~数百年に近い!

【房総半島に発達する河岸段丘】
河岸段丘は大きく見て4段に区分でき、元禄地震と同規模の地震で隆起したと考えられる。

【各段丘の年代をまとめた年表】
相模トラフ沿いを震源とする地震は過去7千200年間に15回発生しており、再来間隔は平均すると約400年と推定される。
