台風15号における電力被害から学ぶ

NN研究交流会

名古屋大学 減災連携研究センター
エネルギー防災寄附研究部門
都築 充雄

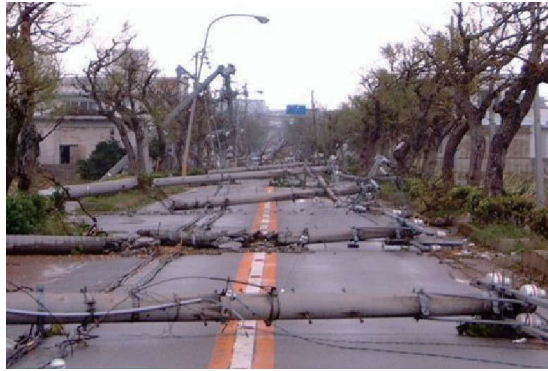
特徴的倒壊要因：連鎖倒壊

◆倒木や避雷物の影響により倒壊した電柱が他の電柱を引っ張ることで倒壊する現象が約200本(約10%)確認された(2018年台風21号,24号でも発生)

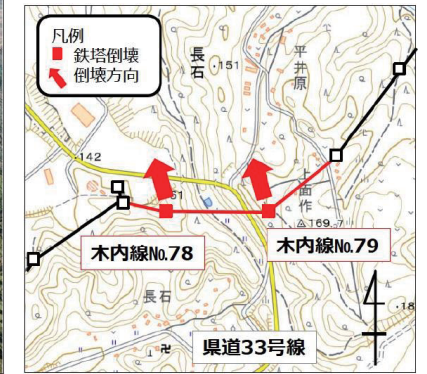
鉄塔倒壊状況

66kV木内線No.78,No.79鉄塔
東西走行送電ルートにおいて2基とも北北西方向に倒壊
当該送電線は6回線を支持,約11万軒の停電発生,翌日仮復旧
