第135回 熊本地震にみる庁舎の耐震

財政難で補強後手

損壊 6市町で業務停止

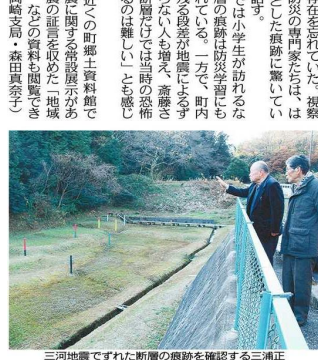
三河地震でずれた断層の痕跡を確認する三浦正樹さんと高橋智哉さん。愛知県幸田町深溝で

太平洋戦争末期の一九四五年、東西一帯の津波が三河に達し、約二千人が犠牲になった。三河地震は、戦中戦後の混乱期に貴重な資料が少ないといわれる中、三河断層は地震を伝える貴重な痕跡だ。断層が来たとき、断層が広がって約十キロ、同県幸田町の三河断層は、約十キロの断層帯をなす。断層の両側に、約十キロの断層帯をなす。断層の両側に、約十キロの断層帯をなす。

断層の存在を忘れていた。視察に来た防災の専門家たちは、はつきりとした痕跡に驚いてた。最近では、小中学生が訪れるなど、断層の痕跡は災害学習にも生かされている。一方で、町内各地に残る段差が地震によるずれと知らず、高層ビルを建て、断層だけを当時の恐怖を伝えるのは「怖い」と感じている。断層近くの町郷土資料館では、地震に関する解説展示があり、地震の証言を収めた「地震史」などの展示も用意されている。（岡崎支局・森田真希）
