平成 26 年 8 月豪雨による兵庫県丹波市における土砂災害現地調査報告（速報）

2014 年 8 月 25 日現在

名古屋大学減災連携研究センター特任准教授 阪本真由美¹

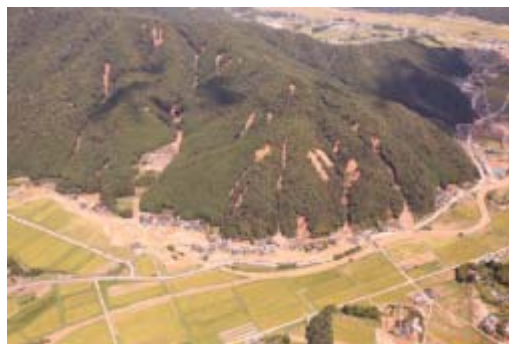
図 7 市島町徳尾付近の航空写真³⁾

崩壊土砂の撤去については、重機による撤去作業の他、住宅周辺の土砂については住民やボランティアによる撤去作業が行われていたが、航空写真からもわかるように崩壊箇所が多く、手付かずにいる箇所も多く見られた。

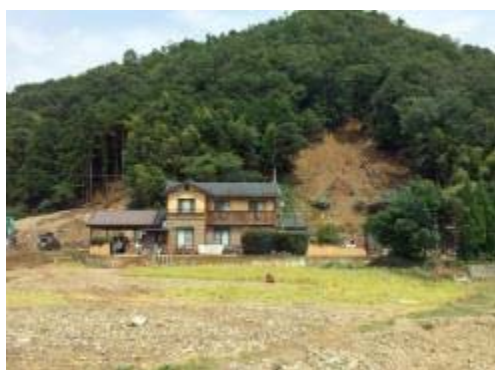
図 7 住宅背面斜面の崩壊状況

被害が大きかった市島町徳尾地区では、上流で発生した土砂災害による流木および土砂が堆積しているとともに、住宅背面の斜面崩壊や土石流による住宅への被害が確認された(図4、5)。また土石流が発生した溪流内には、崩壊で移動したと推測される巨石が留まっている箇所も確認された(図6)。

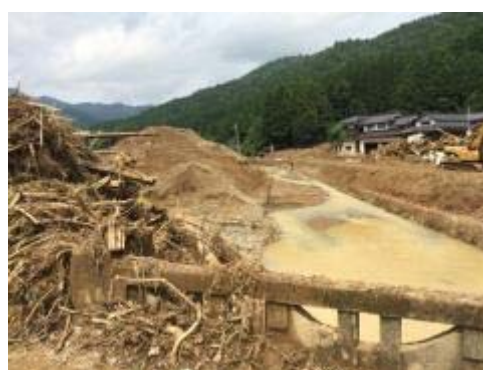
図 7 鴨阪橋より上流を望む

流木および流出土砂による鴨阪橋周辺(県道 282 号線)の河道閉塞は、流木および土砂の撤去作業が行われ、河道閉塞は解消していた(図6)。
