画像解析・機械学習を用いた 熊本地震における 建物被害判別手法開発

防災科学技術研究所

2018/04/14
NU-NIED 研究交流会

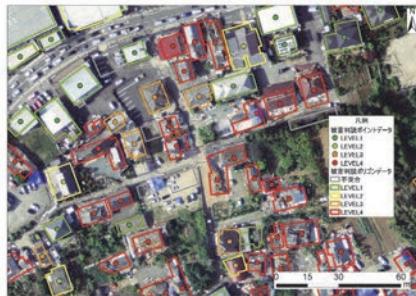
建物被害判読結果の入力方法

ArcGISを用いて航空写真上の被害建物の位置に被害レベルを区分したポイントデータを作成後、国土地理院のポリゴンと突合した。

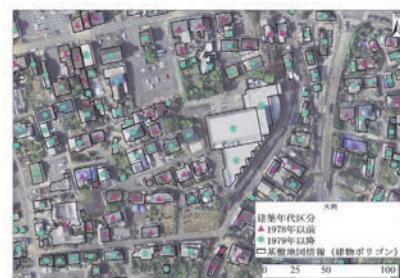
データの結合

また、建物の形状から木造／非木造を区分し、新旧の航空写真を用いて建物の建築年代を1979年以前／以降に区分した。

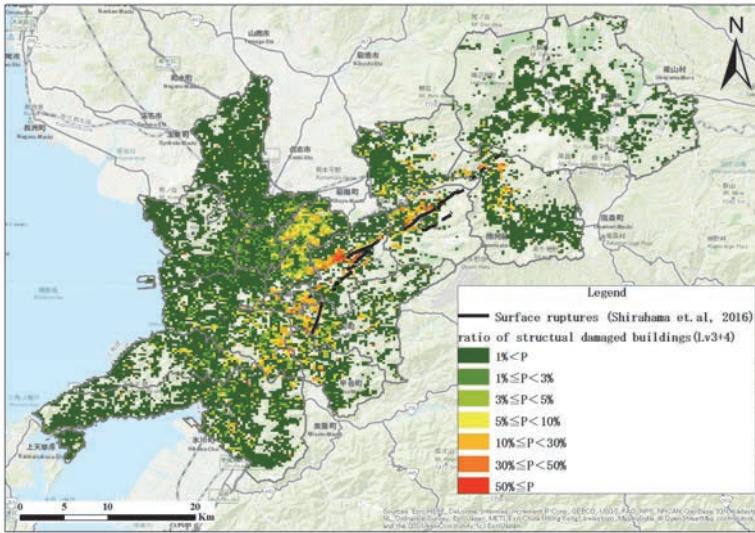
LEVEL3(被害中)+LEVEL4(被害大)建物の割合 (250mメッシュ毎)

合計約32万棟の建物について被害区分を行ったGISデータを作成した。目視判読作業には10名の技術者により約42日間を要した。判読速度は1人1日あたり平均1,000棟程度である。

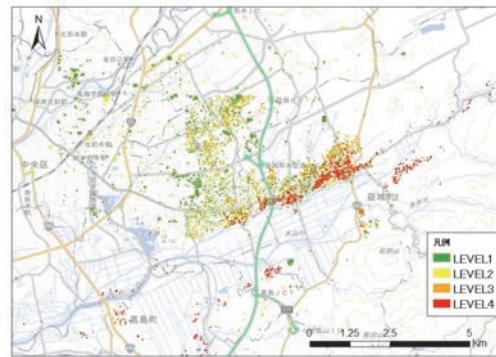
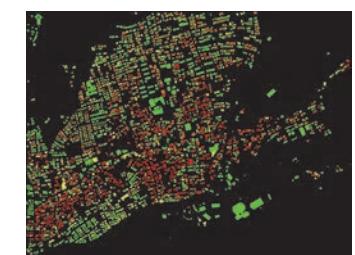
機械学習用訓練データの構築

垂直オルソ画像および被害判読GISデータを用いて被害レベル1～4が概ね均等に含まれるように合計10,603棟分の訓練用画像を抽出した。また、建物領域毎の被害区分認識のために建物ポリゴンを使って色分けしたマスク画像を作成した。

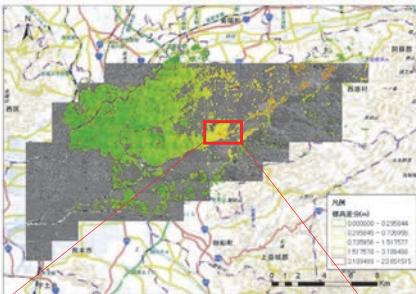
3-1. DSM差分

4/15（前震直後）の航空写真から作成したDSMと4/20（本震直後）の航空写真から作成したDSMとの差分を作成した。

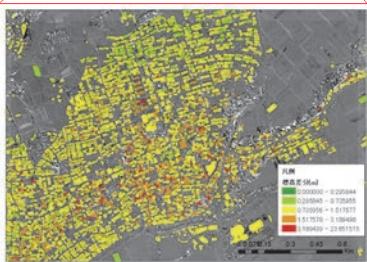
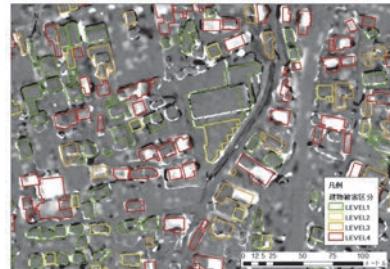
建物ポリゴン毎に標高差分データの平均値を計算

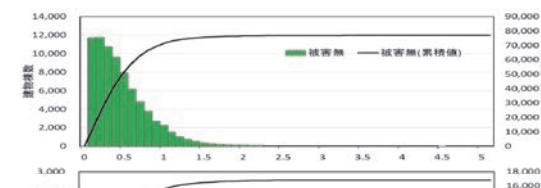
前震後と本震後のDSM差分と建物被害レベルとの関係

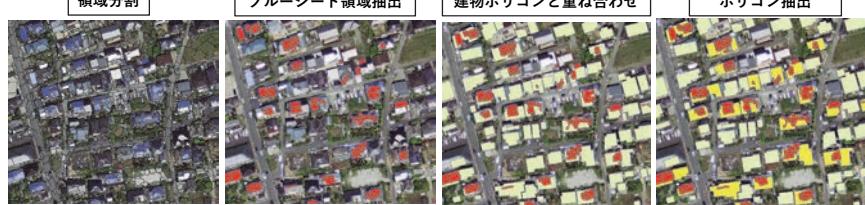
3-2. ブルーシート抽出

4/20に撮影された画像を用いて領域分割を行い、HSV色空間での閾値設定によりブルーシート領域を抽出した。

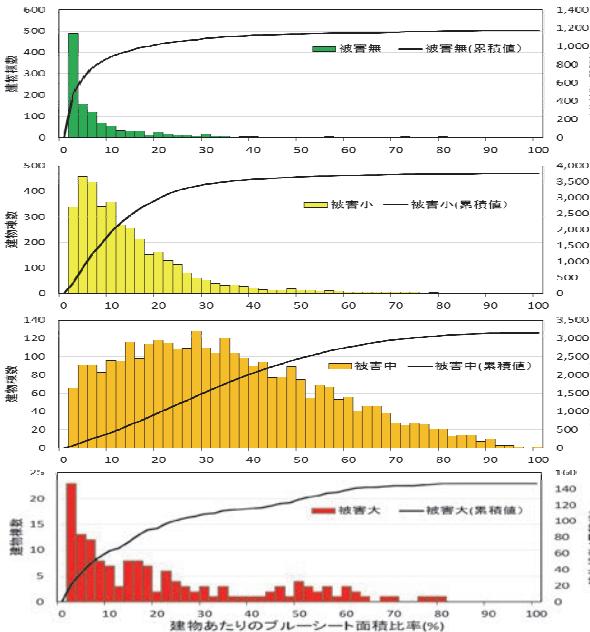
建物に対するブルーシート部分の面積比と被害レベルとの関係

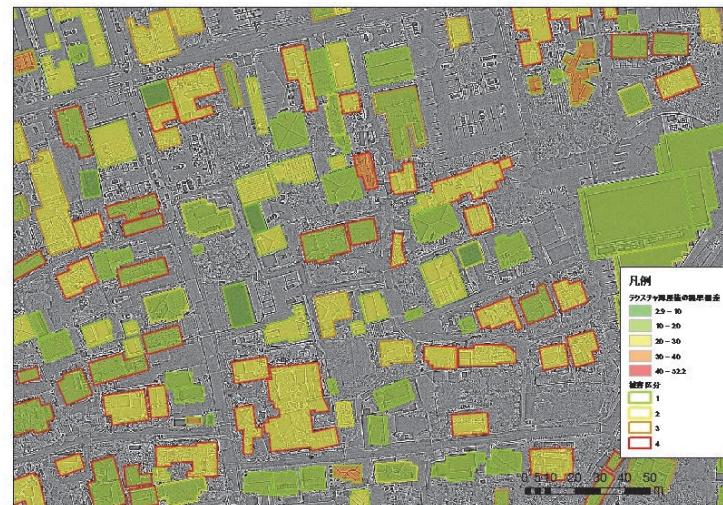
建物ポリゴン毎にテクスチャ指標を計算

建物ポリゴン毎にテクスチャ指標を計算し、被害区分との関係を調査した。航空写真1枚分 (1.5×2km) について結果を集計した。

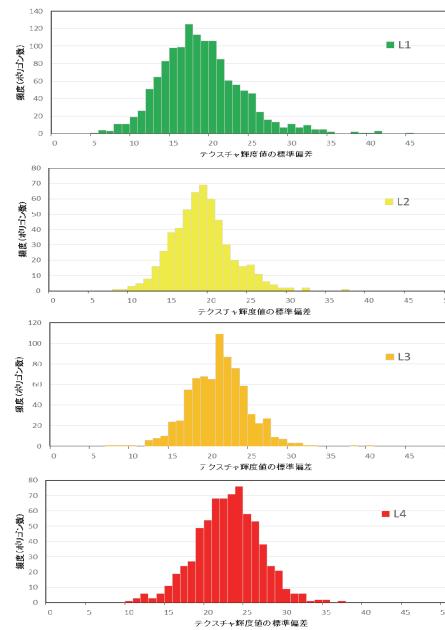
テクスチャ指標（標準偏差）と被害レベルとの関係

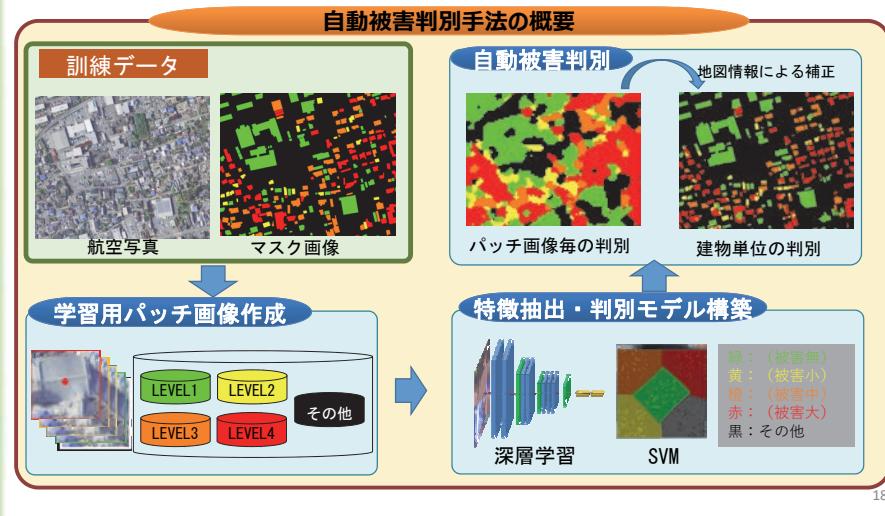
機械学習は画像から局所特徴量を計算しSVMにより分類する手法と、深層学習を用いた手法の2通り開発した。
いずれも航空写真および被害を区分したマスク画像を用いて学習用パッチを切り出し、パッチ画像毎の判別を基本とする。

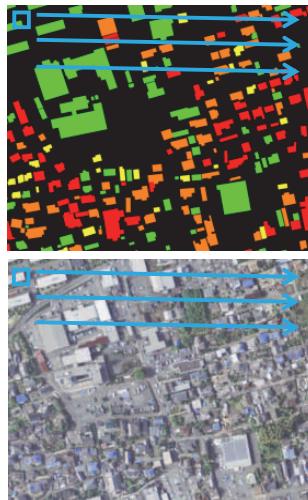
- ①航空写真画像とマスク画像をそれぞれパッチサイズ 80×80 [pixels]、走査幅 20 [pixel] でラスタスキヤン

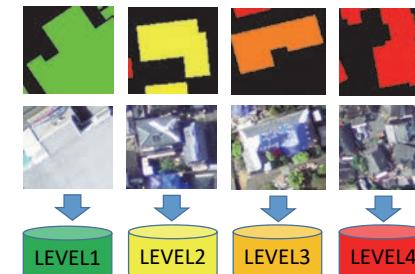
- ②各パッチに30%以上建物が含まれる場合、パッチ内の面積比率が最大の被害区分の学習データとする

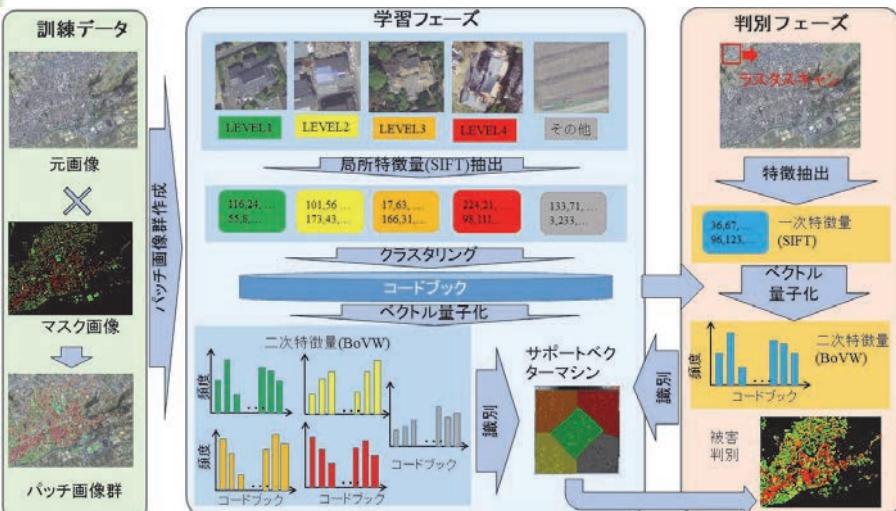
パッチ画像から抽出した特徴点毎に異なる2つの半径のSIFT特徴量 (128×2 像素) を計算することで近傍の情報を統合した特徴抽出を行う。次に、各クラスにおいて計算された特徴ベクトルの集合をクラスタリングにより分類したコードブックの出現頻度をクラスごとに集計し次元削減を行う。クラスごとの識別境界をSVMで定めることにより学習を行う。

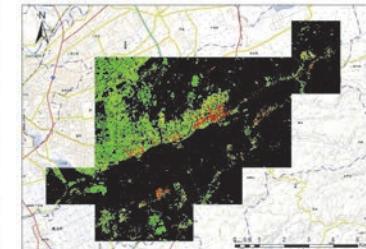
深層学習による判別モデルを用いて20枚の航空写真（建物数29,379棟）の建物被害をパッチ画像単位で自動判別した。
