## 斜面における土砂移動現象とは...

## 1:50,000地すべり地形分布図の活用・高度化

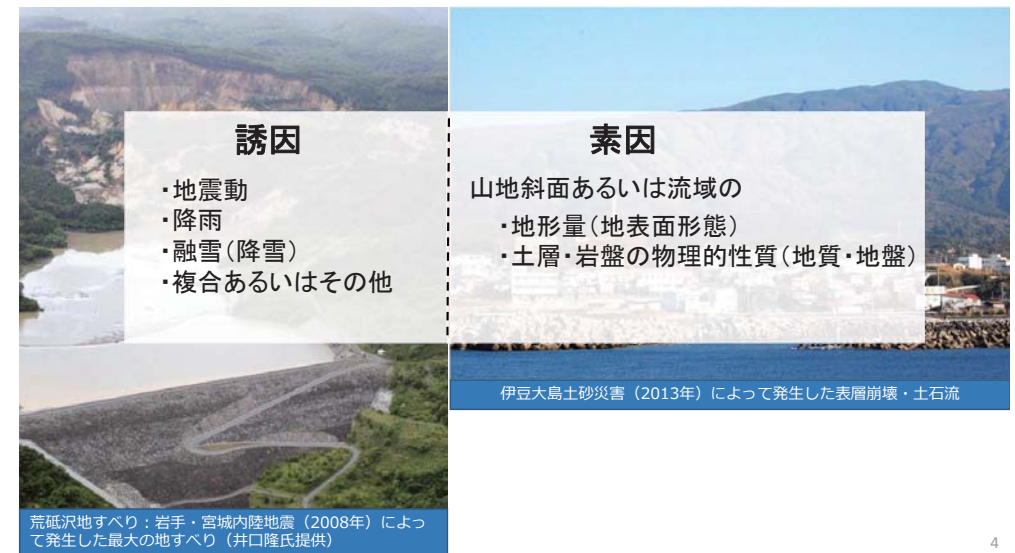
地質ごとの風化形態・土層構造の違い

表層崩壊・土石流の発生頻度に強く影響

花崗閃緑岩地域

- ・岩盤内部まで風化しており、土層との境界が不明瞭
- ・降雨が地中深くまで浸透
- ・表層崩壊が発生しにくい

花崗岩地域

- ・岩盤と土層の境界がはっきりしている
- ・土層と岩盤の境界に飽和帯（帯水層）が生じた
- ・数多くの表層崩壊が発生

1972年西三河豪雨災害 (戸邇ほか, 2007)

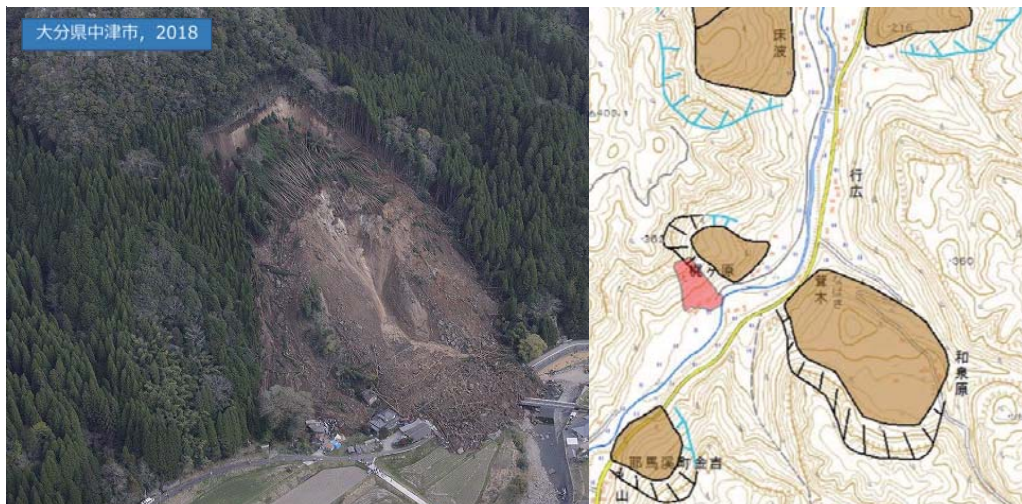
2018年に発生した地すべりの周りには地すべり地形が多数分布  
地形発達過程（地表面形態、地質、土層・岩盤構造）が類似した場所で地すべりが発生

右：地すべり地形分布図に重ねた大分県中津市2018年4月11日に発生した地すべり（図中、赤）（1:50,000地すべり地形分布図 第37集「福岡・中津」、清水ほか, 2008）  
左：大分県中津市山深町で発生した地すべりの現場＝2018年4月11日撮影（毎日新聞HPより）

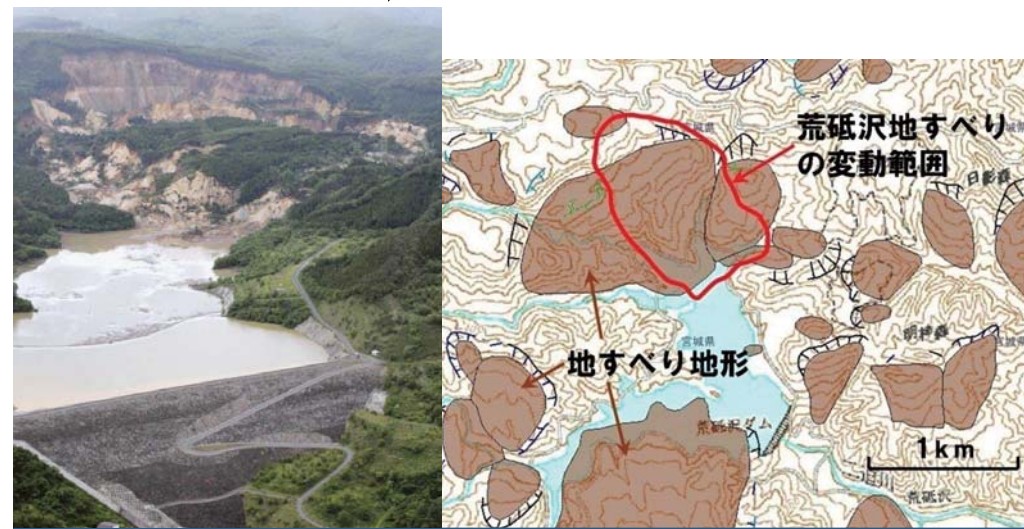
地すべり地形分布図に記載された過去の地すべり地形で  
新たな地すべりが発生 ➡ 地すべりの再滑動

荒砥沢地すべり：岩手・宮城内陸地震（2008年）によって発生した最大の地すべり（井口隆氏提供）

1:50,000地すべり地形分布図 第1集「新庄・坂田」、清水ほか, 2008

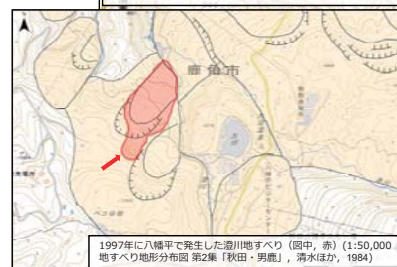
過去の土砂移動（地形発達過程）の記録

- ・過去の地すべり地形の再滑動
- ・とくに移動体内部の地すべり地形が再滑動する事例が多い
- ・地形発達過程が類似した場所で発生する地すべり

地すべり地形分布図に示された地すべり：約40万個

再滑動、周辺での新規地すべり事例は限られる

再滑動の可能性が高い地すべりを抽出

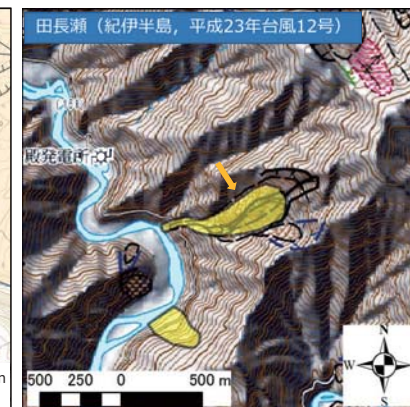
内部構造から活動度の推定

- ・移動体内部の地すべり地形
  - ・複数の地すべりが重なり合う構造の地形
- で地すべりの再滑動が発生。

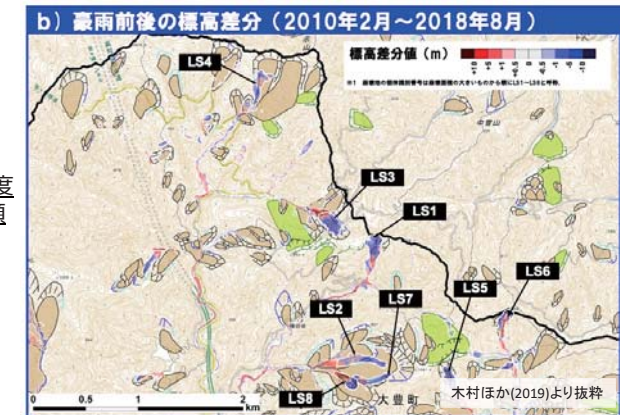
平成30年7月豪雨により四国中央部三波川変成帯の地すべり密集地域で発生した大規模崩壊(木村ほか, 2019)

↓ 滑落崖、移動体の新鮮度  
に基づいて3種類に分類

- a) 新期地すべり  
まだ開析が進んでおらず  
滑落崖も移動体も輪郭が明瞭
- b) 古期地すべり  
特に滑落崖で開析が進む
- c) 重力斜面変形  
後方崖、多重稜線等と不安定域

・崩壊面積上位8箇所の大規模崩壊地は、いずれも新鮮な滑落崖や輪郭の明瞭な移動体をもつ新期地すべり地形(の一部)が崩壊したものだ。

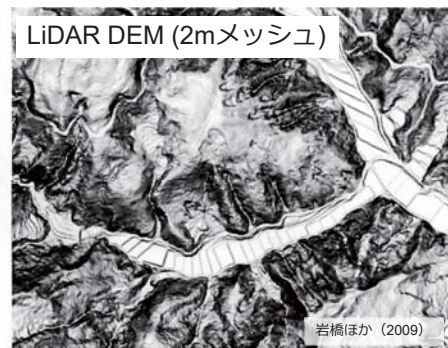
↑ 航空写真から判読

・レーザー航空測量(LP)やドローンにより取得した詳細地形図を用いた地すべり地形分布図の再判読

- ・解像度の向上  
・植生の影響を除去
- 
- ・より正確な判読(判読漏れ、誤判読の減少)  
・地すべり移動体の内部構造から活動度の推定
