1. 熊本地震での帯状液状化被害の原因と地震ハザードマップ
2. 胆振東部地震での大規模盛土被害の原因と大規模盛土マップ
3. 南海トラフ地震へのマップの活用

熊本地震での帯状液状化と 胆振東部地震での大規模盛土被害の 原因を探る

名古屋大学 減災連携研究センター
地域社会減災計画
寄附研究部門 教授
利藤 房男

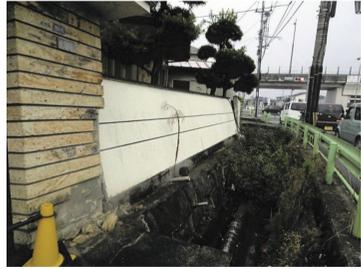
近見地区の被害（熊本市南区）

門柱と塀の傾斜

杭が約1m抜上った建物

電柱の沈下（噴砂）

店舗建物の傾斜

近見地区では、写真のように黒褐色の噴砂が確認されている。この土は、阿蘇山に由来する火山灰（通称「ヨナ」）を含む火山灰質土と考えられる

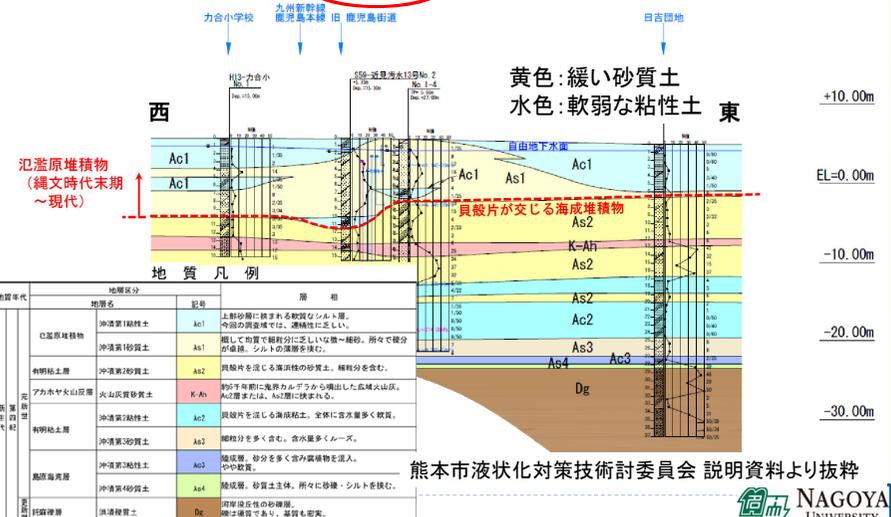
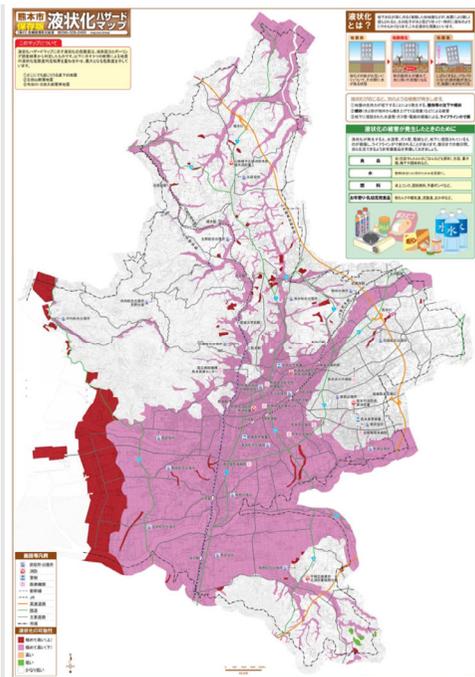
【液状化被害箇所地質】

液状化は表層から砂質土が分布している範囲で発生

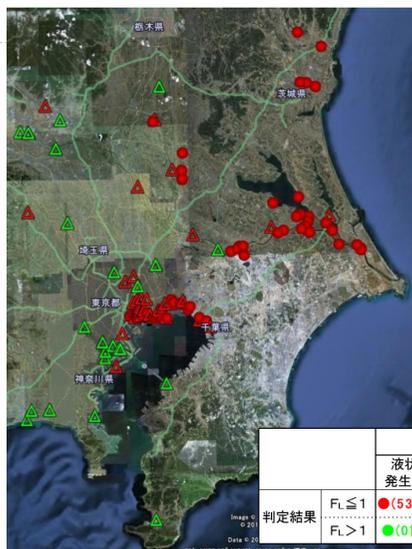
液状化判定の精度は？ 東日本大震災（関東地方）

液状化判定は、地盤調査の結果【 N 値、粒度】から F_L 法(道路橋示方書)を用いて行われたが液状化しない場所も数多く液状化する判定となっていた。

液状化を見逃さない判定(国交省)

$35/53+35=$ 約40%
で誤判定!

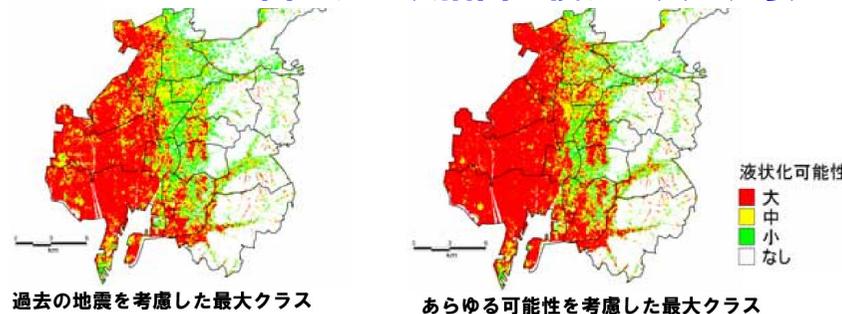
液状化ハザードマップ(名古屋市)

左: 南海トラフ沿いにおいて概ね 100~200 年の間隔で繰り返し発生する巨大地震として「過去の地震を考慮した最大クラス」の地震【5地震モデル: 宝永M8.6、安政東海M8.4、安政南海M8.4、昭和東南海M7.9、昭和南海M8.0】

右: 千年に一度あるいはそれよりもっと発生頻度が低いが、仮に発生すれば甚大な被害をもたらす地震として「あらゆる可能性を考慮した最大クラス」の地震

平成26年2月公表の南海トラフ巨大地震被害想定を用いている

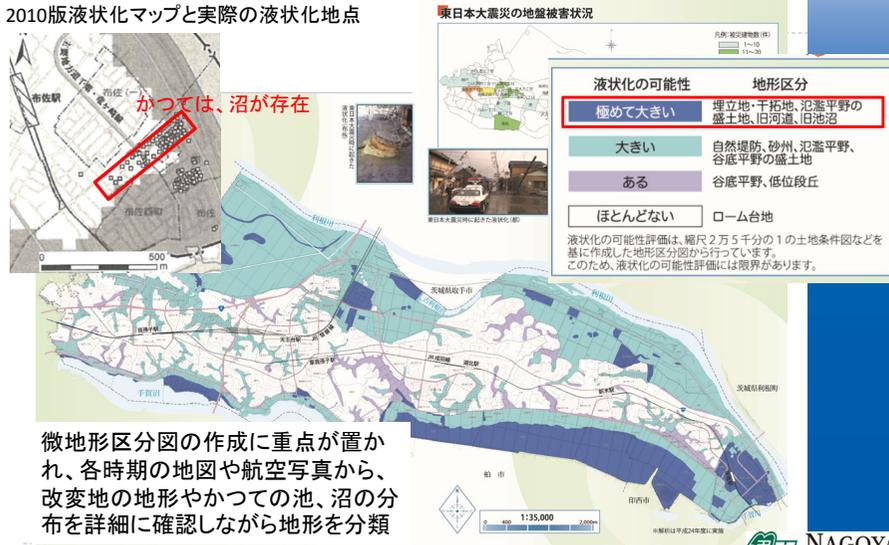
ハザードマップの活かし方: 鈴木康弘
2010版液状化マップと実際の液状化地点

微地形区分図の作成に重点が置かれ、各時期の地図や航空写真から、改変地の地形やかつての池、沼の分布を詳細に確認しながら地形を分類

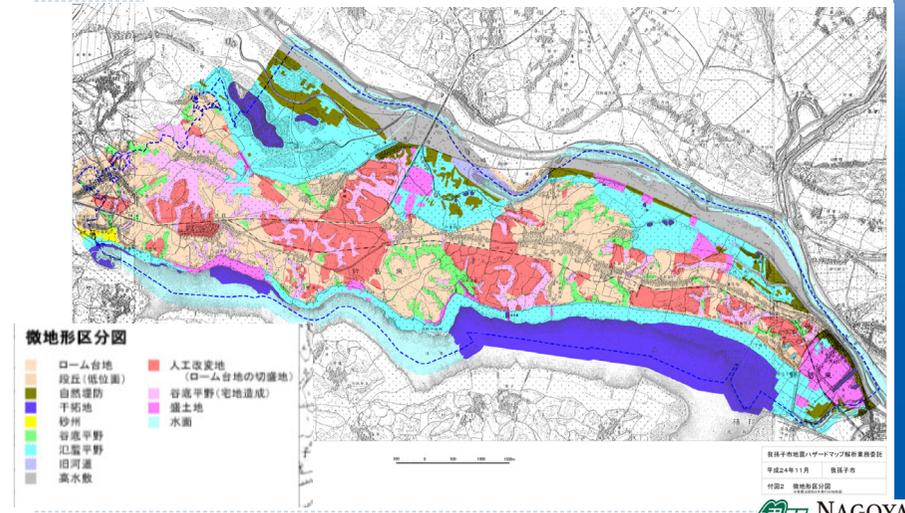
微地形区分図

- ・第一軍管地方迅速図(明治14年)
- ・精密基盤標高図
- ・旧版地形図(昭和3年)
- ・旧版地形図(昭和40年)

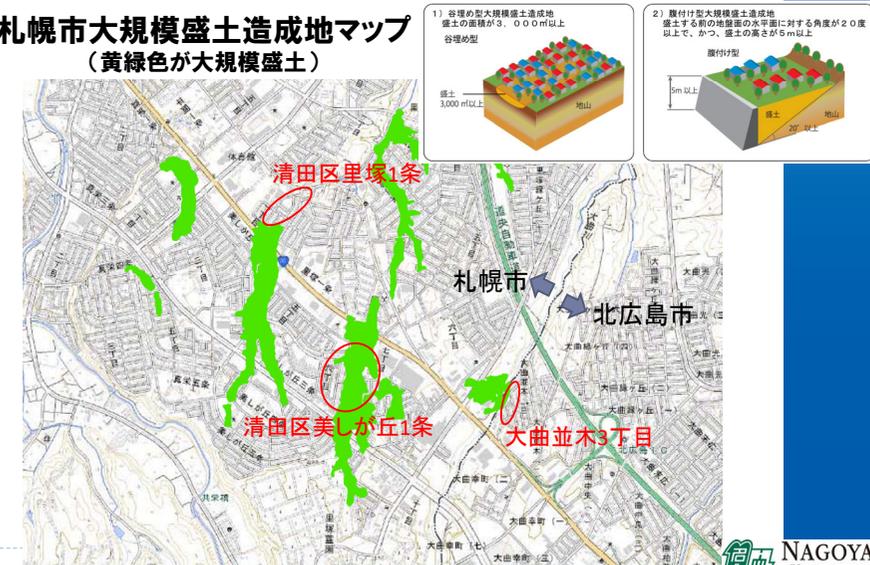
札幌市大規模盛土造成地マップ (黄緑色が大規模盛土)

北広島市 大曲並木3丁目

1970年に民間業者が造成(毎日新聞9/24)

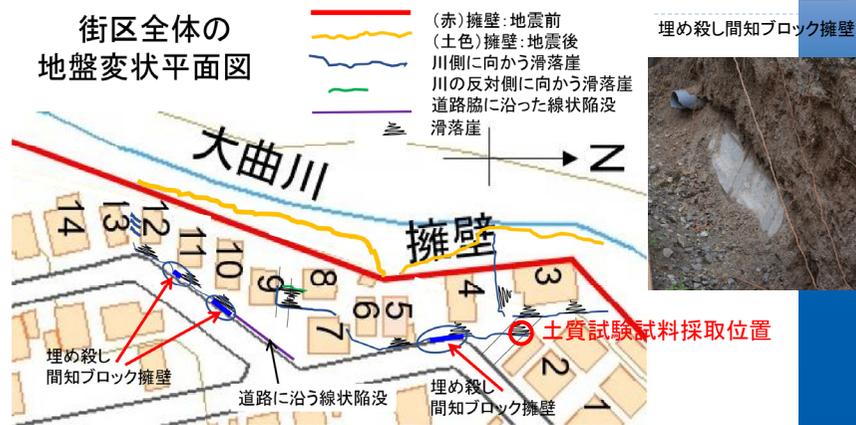
街区全体の
地盤変状平面図

北海道胆振東部地震での 北広島市の大規模盛土被害

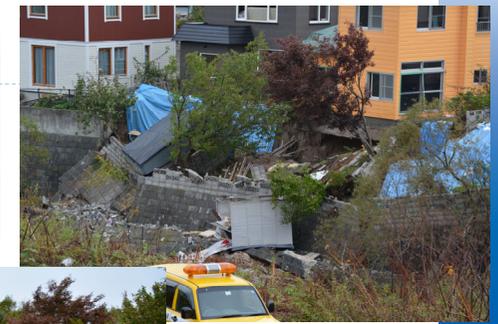
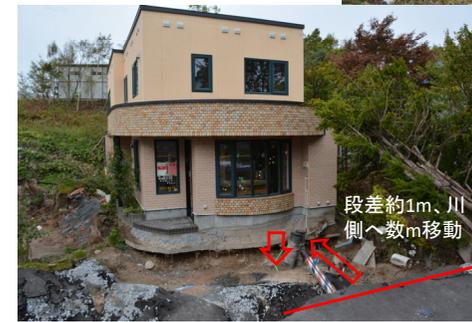
段差約1m、川側へ数m移動

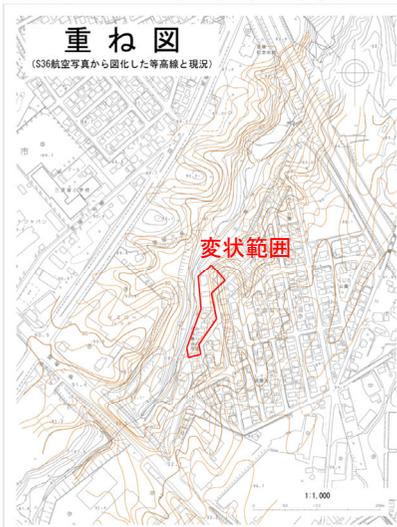
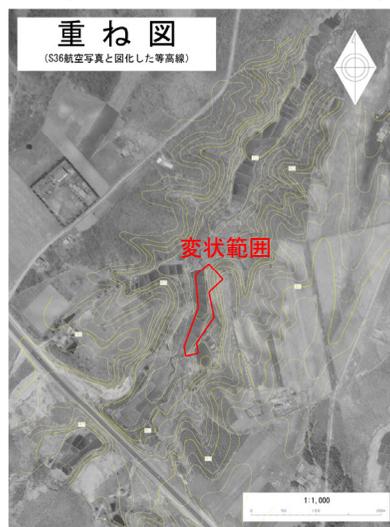
左図:S36年空中写真から
図化した等高線と現況

右図:S36年空中写真と
それから図化した等高線

変状の範囲は、元水田部に腹付け盛土したことが分かる

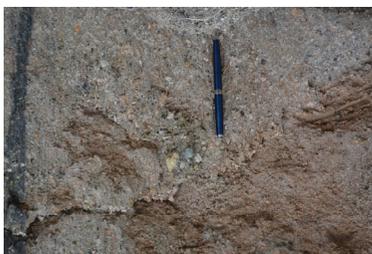
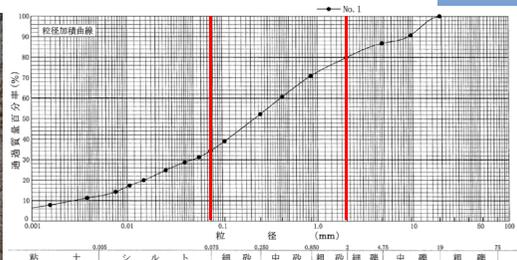
盛土材は、火山灰質の砂質土 含水比低い(w=27.6%)、粒度配合は良い

細粒分34.3% 砂分45.5% 礫分20.2%

- 元水田の軟弱地盤上に腹付盛土した。
- 盛土背面にはブロック積擁壁があり、地山に段切り等をきちんとしていない。水抜きパイプもそのまま残存(ただし、地下水は盛土内には無いように感じる)。
- 盛土材自体は、さほど悪い材料ではない。締固め度は？
- 軟弱地盤のため盛土下部の強度が弱く、盛土背面も段切りしていないので抵抗力がなく、地震動で川側へ滑動した。

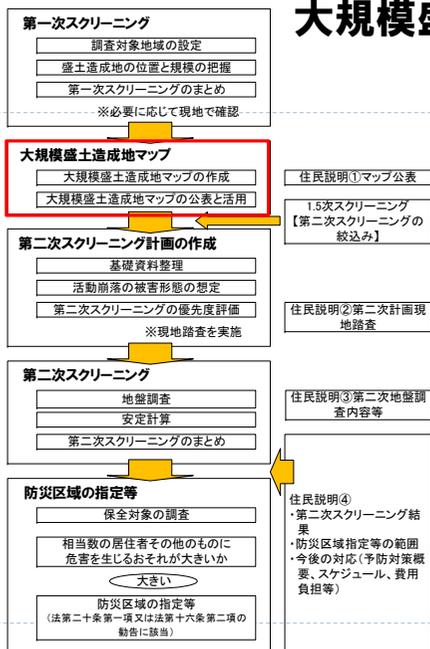
大規模盛土造成地の変動予測 調査の流れ

【大規模盛土造成地の滑動崩落対策
推進ガイドライン 変動予測調査編:
平成27年5月】

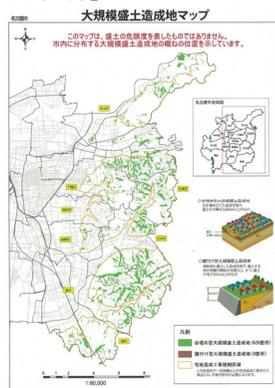
名古屋市
谷埋め:626箇所
腹付け:9箇所
