見てみよう！歴史災害記録と旬のあいち

May 2025 vol.133

◆天満神社

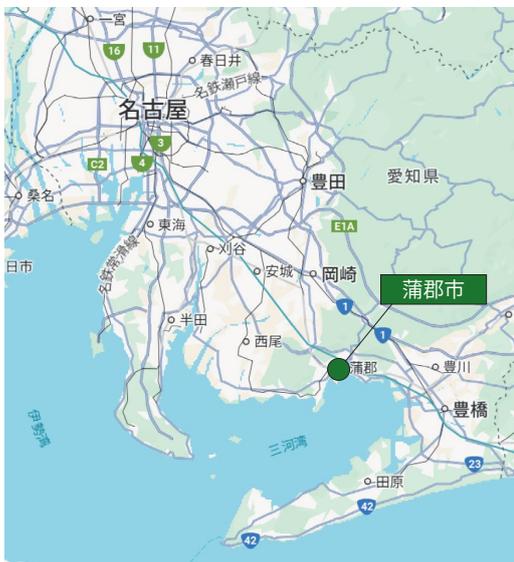
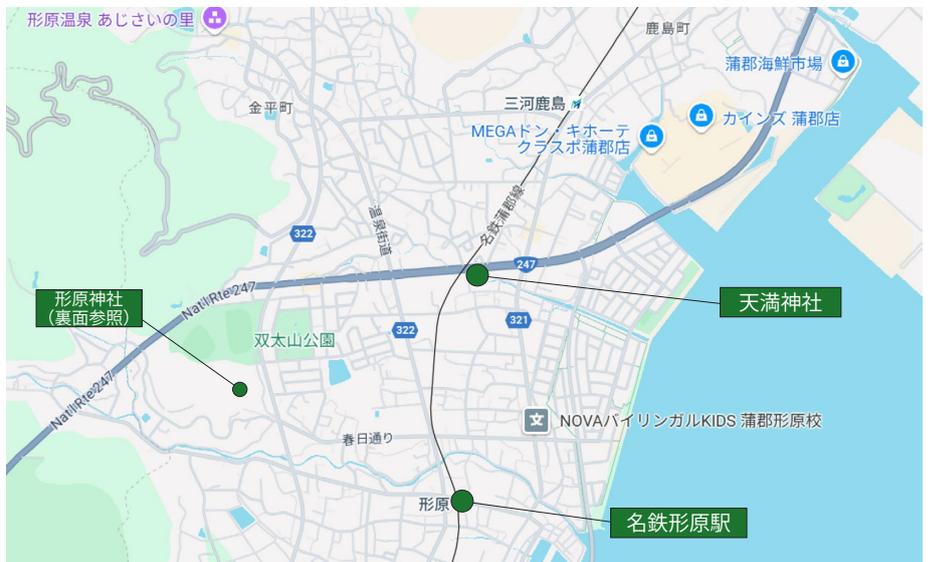
過去の地震でも、鳥居が被害を受けた記録が残されています。蒲郡市の天満神社の鳥居は、いまから80年前、昭和20(1945)年1月に発生した三河地震で倒壊しました。倒壊した鳥居の根元は、現在もそのままの形で残されています。愛知県内の記録を見ると、宝永4(1707)年の宝永地震や嘉永7(1854)年の安政東海地震、明治24(1891)年の濃尾地震、昭和19(1944)年の昭和東南海地震など、大きな地震のたびに、各地の神社で鳥居が倒壊しています。

天満神社の倒壊した鳥居
