# 2016年熊本地震 架管被害調査 (熊本市、益城町)と考察

名古屋大学 減災連携研究センター  
北野哲司

【平成28年11月12日 南海トラフPJ\_NN会@減災館】

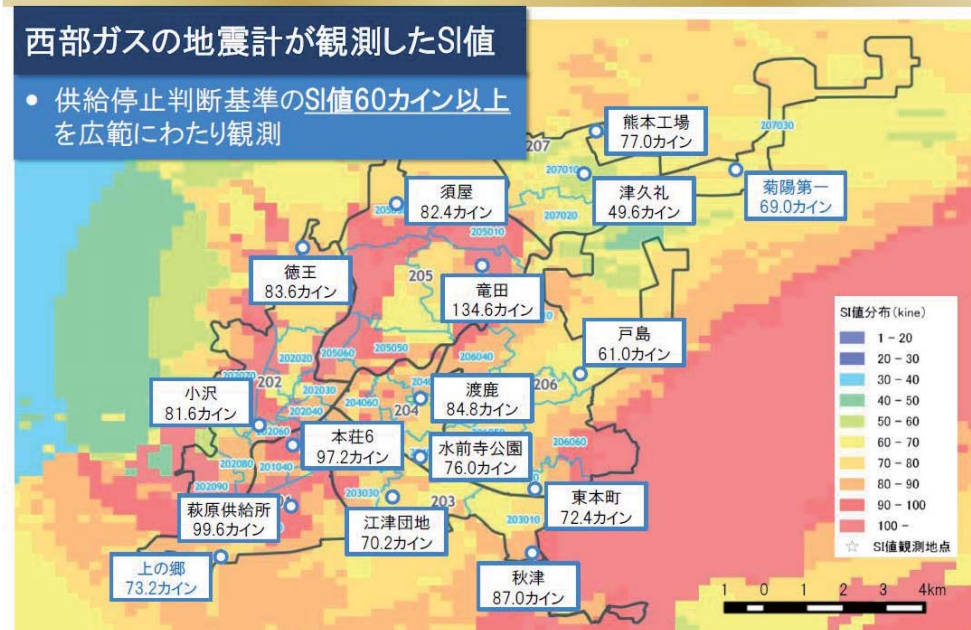
### 西部ガスの地震計が観測したSI値

- 供給停止判断基準のSI値60カイン以上を広範にわたり観測

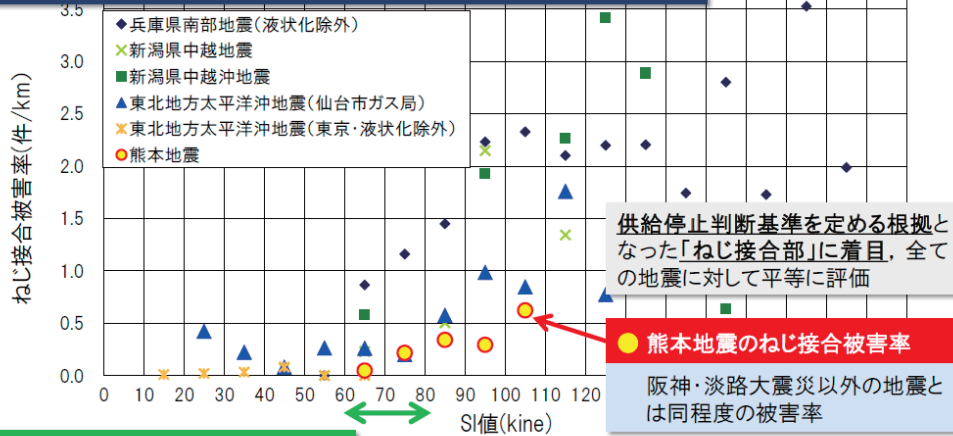
SI値とねじ接合被害率との関係 ※液状化地区以外

**供給停止判断基準(暫定値):**  
 阪神・淡路大震災以降、60~80カインの有効なデータが少ない等の理由から、60カインを暫定値として設定

※ 熊本地震の被害率は、速報用として復旧ブロック単位で算出(今後、250mメッシュ単位で詳細分析を実施)

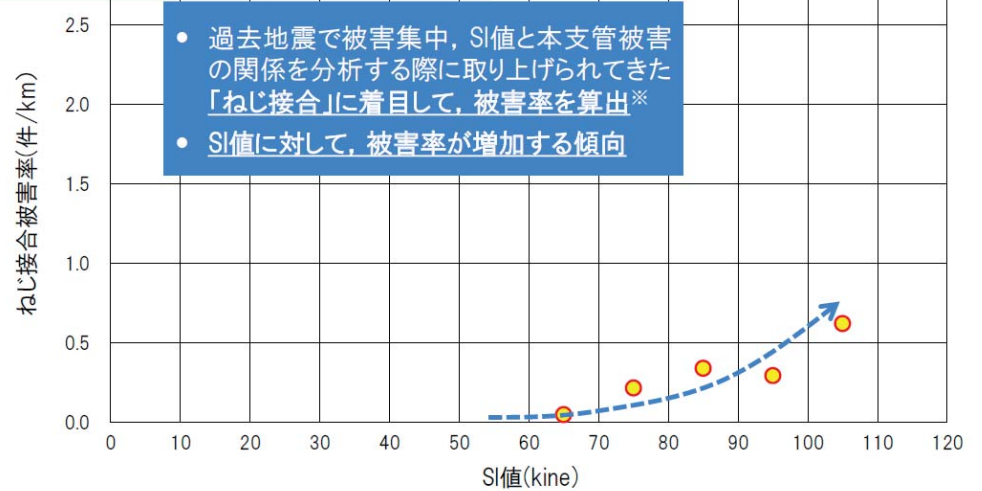
SI値とねじ接合被害率との関係

- 過去地震で被害集中、SI値と本支管被害の関係を分析する際に取り上げられてきた「ねじ接合」に着目して、被害率を算出※
- SI値に対して、被害率が増加する傾向

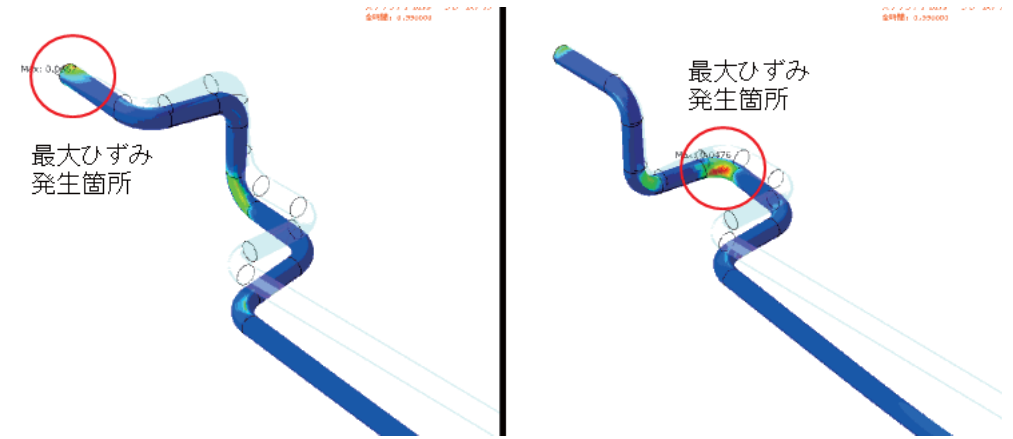
# 『配管の最大ひずみ発生位置』と『位置移動』

【地盤沈下吸収能力】  
配管系が吸収できる  
地盤変位量

指針配管系	修正配管系	許容値
外壁固定部	9.5cm	21cm	2%ひずみ
直管部	9.5cm	21cm	2%ひずみ
曲管部	38cm	50cm以上	5%ひずみ

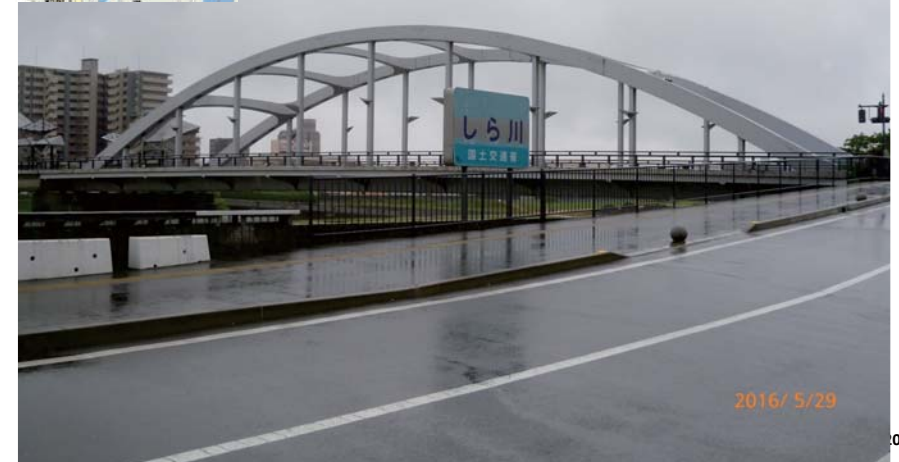
## 熊本駅前の白川橋

- ① 橋台背後摺り付け地盤の沈下
- ② 橋梁上部工の移動
  - ✓ 矢形橋右岸(熊本市)
    - ⇒北へ6cm移動&支承部落橋ストップせん断破断
  - ✓ 木山橋(益城町)⇒西へ左岸30cm右岸16cm移動
  - ✓ 白川橋右岸(熊本市)⇒北へ10cm移動
- ③ 河川護岸の移動・崩壊
- ④ 河川兩岸の地震時相対変位
- ⑤ 【埋設管被害】道路盛土の崩壊

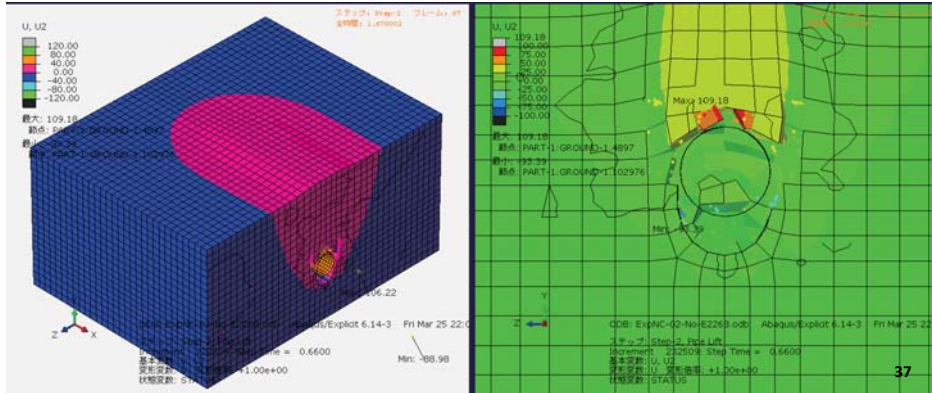
# FEM-SPHハイブリッド解析結果

- ✓ 「地盤メッシュの粗さ(5×5×5cm)」及び「SPH粒子への変換個数の少」が、配管移動量50mm前後の引上げ荷重の急激な降下に繋がっている。(課題:計算時間が掛かる)
- ✓ 一方で、土砂の管下への回り込み、引上げ荷重の低減は、表現できている。
