被害予測と被災度評価に向けた 建物強震観測データの整理・分析

名古屋大学 飛田 潤

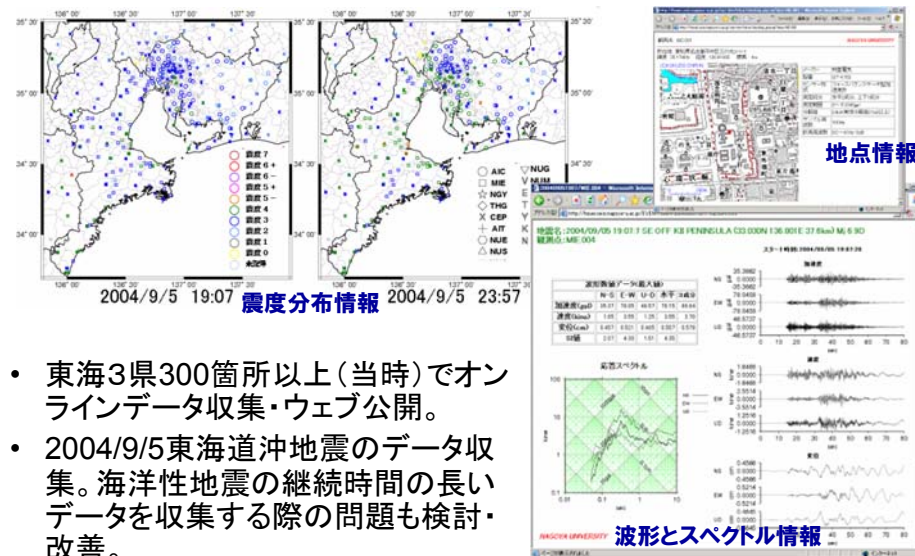
2004/9/5東海道沖地震の観測記録収集と整理

- 東海3県300箇所以上(当時)でオンラインデータ収集・ウェブ公開。
- 2004/9/5東海道沖地震のデータ収集。海洋性地震の継続時間の長いデータを収集する際の問題も検討・改善。

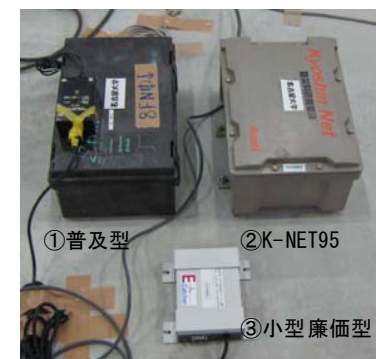
旧型・廉価型強震計の活用

- 振動台などで機能・性能をテスト
- 旧型機材の種々の制約
 - 内蔵メモリ少
 - インターフェイス低速
 - 設定の自由度少
 - 信頼性?
- LAN接続機器の開発
 - データ保存・整理、転送、時刻更正などの機能

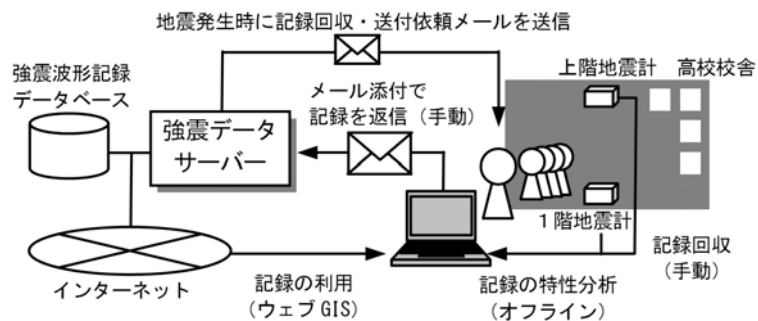
非専門家と連携した観測の例

高校の理科教員、生徒に地震計を貸し出し

- 簡素な観測、オフライン、手動等で記録収集
- データはメール等で大学に送付、サーバーで管理
- 確実性・即時性より、低予算で多数を広域に普及

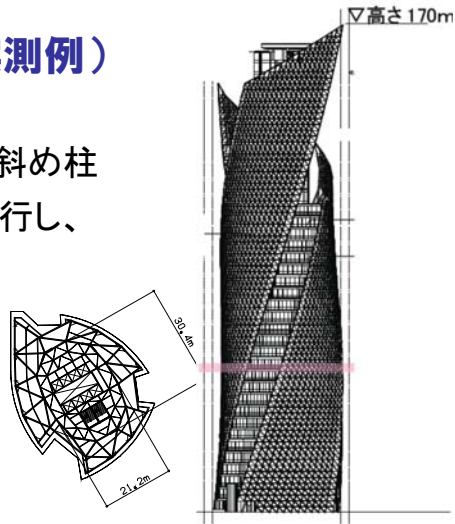
超高層建物の建設時の 固有周期および減衰の実測

・ 不整形な高層建物(実測例)

- 36階、高さ170m
- S造+CFT柱、外周は斜め柱
- 施工はコアの周りが先行し、外周はあとから。
- 建設が進むにつれてなるべく上階で計測
