震災に学ぶ建築設計のこれから

名古屋大学災害対策室教授 飛田 潤

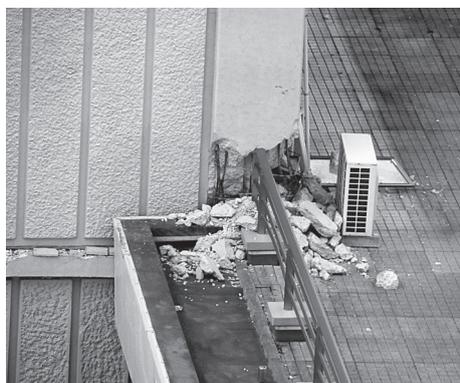
東北大学工学部建物の3階柱脚。耐震改修済みの建物で全壊した例

揺れと被害に関するもう一点は、地震動と建物の共振についてである。仙台市青葉山にある東北大学工学部では、表層地盤の特性により1秒前後の地震動成分が卓越し、10階程度の建物に甚大な被害が生じた。1978年宮城県沖地震で被災し、その後耐震改修がなされた建物が全壊したことから、改修方法や経年劣化についての検討も重要である。また、首都圏の超高層建物が長時間にわたって大きく揺れ続けたことに加えて、大阪では咲洲庁舎（高さ約250m）が2.5m以上の振幅となり、巨大地震の長周期・長時間地震動の影響や、深部地盤周期と高層建物との共振の問題も強く認識された。

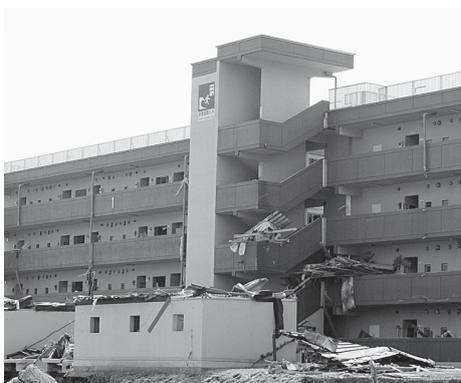
南三陸町の津波避難ビル。高さ10m以上の津波の直撃に耐えた

津波に対する建物耐力の評価も改めて注目されている。津波被害を受けた地域では、木造や軽量鉄骨造の多くは流失し、鉄骨造は骨組のみ残ることが多かった。一方、鉄筋コンクリート造はほとんど残っているが、一部に転倒や水圧による損傷を受けた例がある。津波荷重の評価、室内の空気による浮力、水圧を避けるためのピロティ構造の有効性など、耐震設計との関係で評価すべき点がある。東北に比べてはるかに広い沿岸低地をもつ東海では、津波避難ビルが必須の地域も多く、津波に耐える建物の計画は重要性を増している。

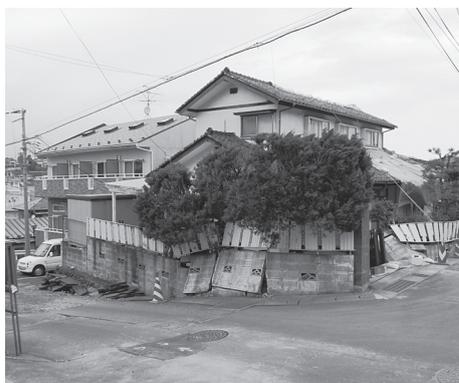
仙台市の宅地被害。1978年宮城県沖地震で被害がなかった地域で発生した

地盤については、液状化と宅地造成地の盛土被害が重要である。特に関東の湾岸や河川流域で生じた大規模な液状化被害は、同様の地形や埋立地をもつ東海地域でも危険性が高い。また、仙台市の宅地造成地の被災はまさしく33年前の宮城県沖地震でクローズアップされたものであ

る。近年では宅地造成マニュアルなどに従った工事がなされているものの、昭和中期に宅地開発された比較的古い造成地は、東海地域にも多数存在する。
