# 見てみよう！歴史地震記録と旬のあいち

## November 2015 vol.19

### ほうしゃくいん 宝積院

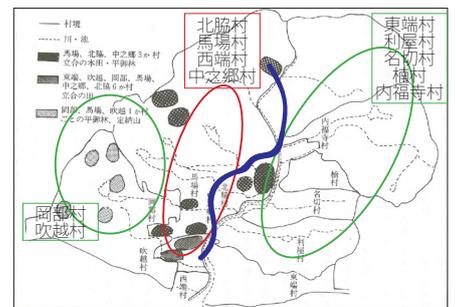
内海谷立合村の図（南知多町誌を加工）

ところで、『東端村 無難…』の部分は地震の揺れによる被害を示していますが、無難及び少々痛（被害わずか）の東端村・利屋村・名切村などの村々は内海川の東側、岡部村・吹越村は内海川の西側の川から少し離れた場所であり、四分～九分痛（それなりの被害）の北脇村・馬場村・西端村などの村々は内海川のすぐ西側です。愛知県の防災学習システムで土地条件図を見てみると、内海川の東側及び西側の川から離れた場所は山地・丘陵地・台地の地形に、内海川のすぐ西側は砂堆・砂州の低地や後背低地の地形となっており、揺れによる被害の発生した内海川のすぐ西側が、揺れやすい地盤になっていることがわかります。

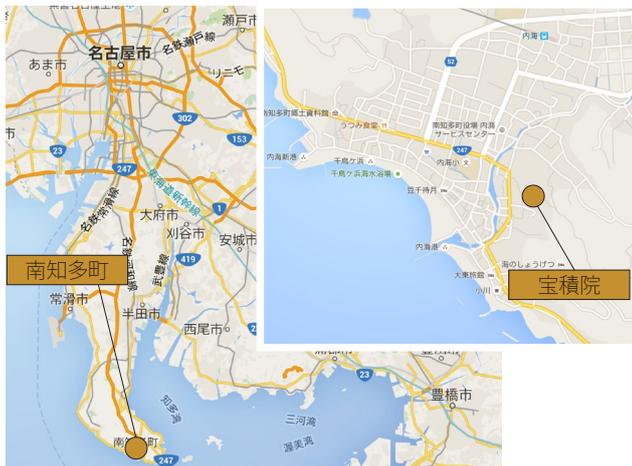
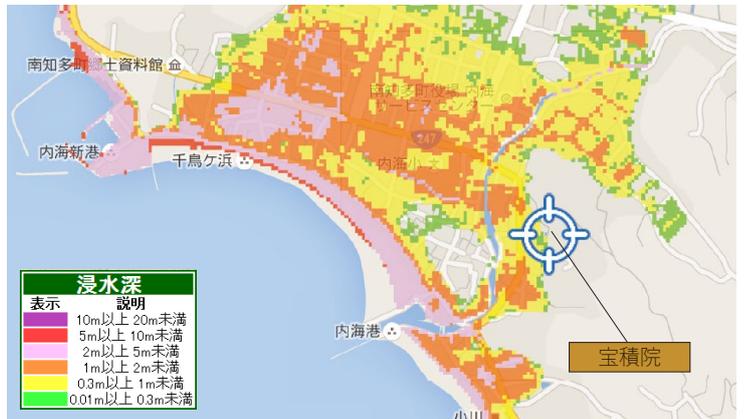
愛知県東海地震・東南海地震・南海地震等被害予測調査（平成23-25年度）による浸水深（愛知県防災学習システムより引用）

南知多町は愛知県の二つの大きな半島の西側、知多半島の先端にある町で、観光業や水産業がさかんです。半島の先端に位置することから、地震の際に津波が襲来する恐れのある地域が広がっており、愛知県が公表した被害予測調査においても、20分程度で高さ30cmの津波が到達し、最大7-10mに及ぶ可能性があることが示されています。
